OCW Mededelingen

108

Ringanalyse van dichtheidsmeters – OCW en aannemers zetten extra in op kwaliteit van de verdichting van asfaltverhardingen

APERROUT: onderzoek naar de prestaties van mengpuinsteenslag in de wegebouw

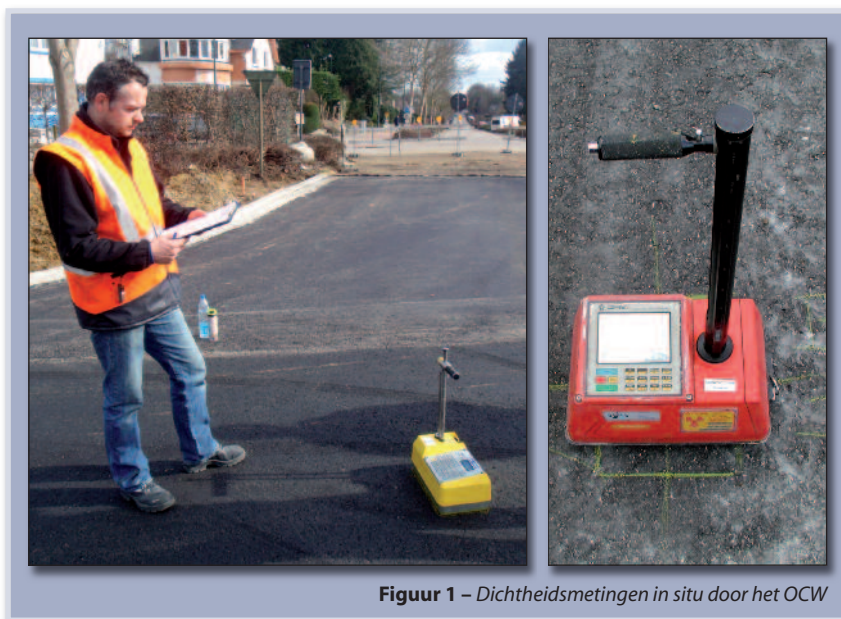
Figuur 1 – Dichtheidsmetingen in situ door het OCW

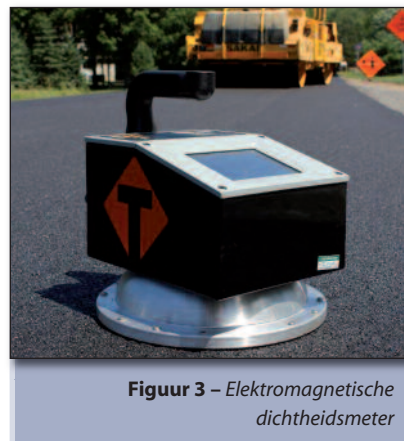
Figuur 3 – Elektromagnetische dichtheidsmeter

Momenteel worden in de Belgische wegenbouw twee soorten van toestellen gebruikt: nucleaire en elektromagnetische dichtheidsmeters.

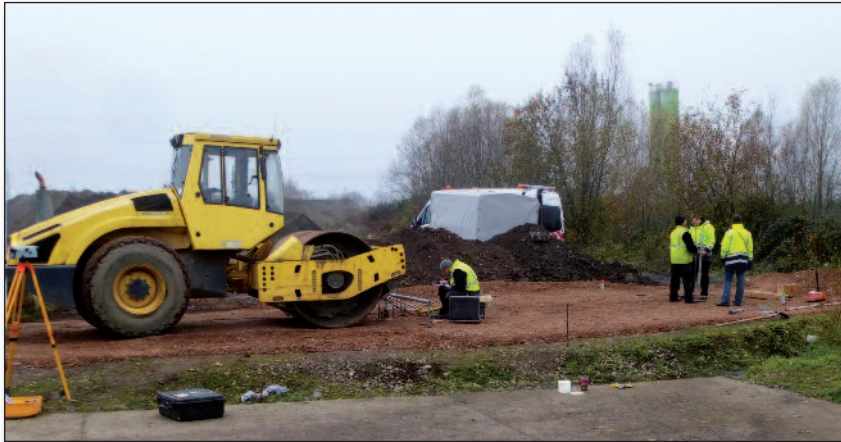
Figuur 1 – Op het eerste APERROUT-proefvak werd gedurende twee winterperioden het langetermijngedrag van mengpuinsteenslag onder invloed van natuurlijke vorst-dooicyclusen onderzocht

Het eerste proefvak bestond uit mengpuinsteenslag (figuur 1, zie blz. 6) en het tweede uit betonpuinsteenslag en natuurlijk kalksteenslag (figuur 5), telkens met een laagdikte van ongeveer 30 cm. In elk proefvak werden aan het oppervlak en op verschillende diepten temperatuursondes aangebracht. Het steenslag werd gedurende twee winterperioden onbedekt en ongemoeid gelaten. Periodiek werden metingen uitgevoerd zoals topografische opmetingen en metingen met de gammadichtheidsmeter, de lichte slagsonde van het OCW, de Belgische statische plaat, de Duitse dynamische plaat en het PANDA-sondeerapparaat.

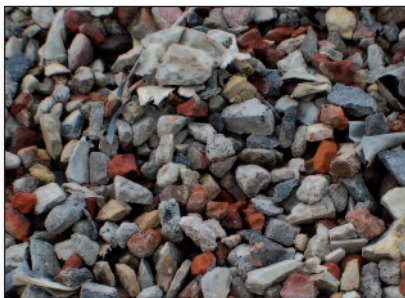
Figuur 2 – Mengpuinsteenslag kan tot 50 % metselwerkpuin bevatten

Jaarlijks wordt in België zes miljoen ton sloop- en bouwpuin (beton, metselwerk) gerecycled in de vorm van mengpuinsteenslag. Dit steenslag bevat tot 50 % metselwerkpuin (bakstenen, dakpannen, niet-drijvend cellenbeton) en maakt 30 % tot 40 % uit van de totale hoeveelheid steenslag die in ons land voor recycling wordt geproduceerd. Deze percentages zijn te verklaren door het relatief hoge aantal bakstenen woningen in België [1]. Voor zover het aan de besteisen voldoet, wordt puinsteenslag voornamelijk in ongebonden of gebonden funderingen, onderfunderingen en ophogingen toegepast.

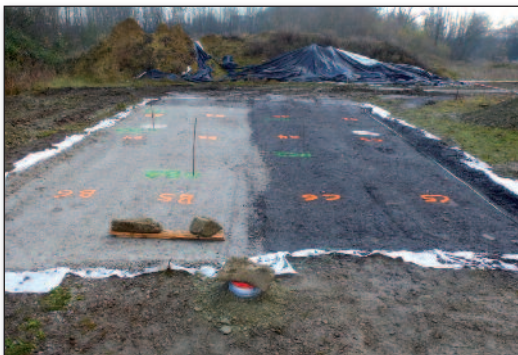
Figuur 5 – Op het tweede APERROUT-proefvak werden de prestaties van betonpuinsteenslag (links) en kalksteenslag (rechts) vergeleken

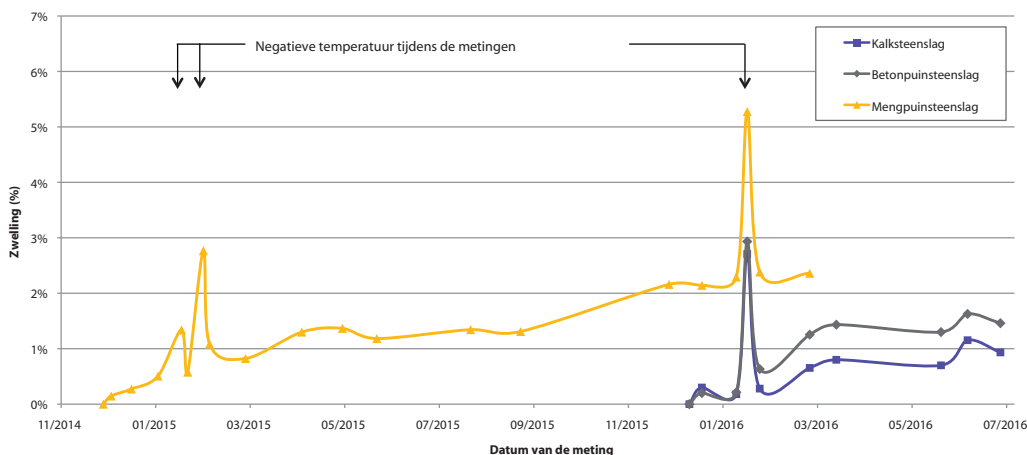
Figuur 6 – Bij beton- en mengpuinsteenslag lijkt de optredende zwellings dubbel zo groot te zijn als bij kalksteenslag

- de kenmerken van het materiaal veranderen tijdelijk onder invloed van vorst (figuur 6). Bij de drie materialen werden zwellings en een tijdelijke verhoging van het dynamische draagvermogen geconstateerd, wellicht door de vorming van een fijne ijslaag aan het oppervlak;

- bij de drie materialen treedt geleidelijk zwellings op. De omvang hangt van het materiaal af (figuur 6). De zwellings is minder sterk bij kalksteenslag (0,9 % na de eerste winter) dan bij beton- en mengpuinsteenslag (respectievelijk 1,5 % en 1,4 %). De metingen van de tweede winter tonen aan dat het verschijnsel aanhoudt, met een totale zwellings van 2,4 %. Op het tweede proefvak worden de komende maanden nog vervolgmetingen uitgevoerd;

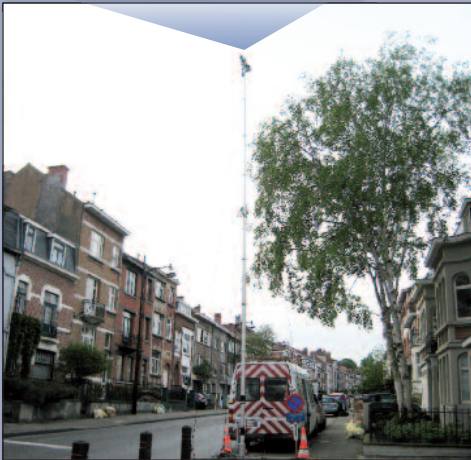
Figuur 1 – Detailfoto van de videocamera (boven) en opstelling op de 10 m hoge telescopische mast op de testlocatie (onder)

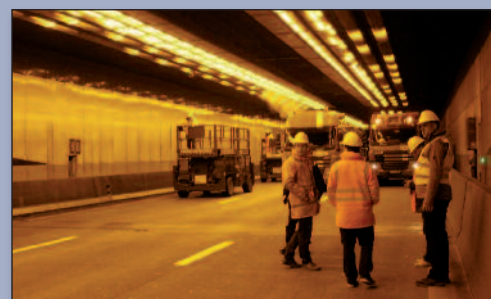
Figuur 3 – Rijdende inspectie overdag (boven) en inspectie te voet 's nachts (onder)

Bij een verkeersveiligheidsaudit dient de testsite niet alleen te worden geïnspecteerd wanneer ze is opengesteld voor wegverkeer maar ook wanneer ze is gesloten (bijvoorbeeld tijdens onderhoudswerken), om de infrastructuur grondig en veilig te kunnen onderzoeken. Dankzij de goede samenwerking met en de uitstekende voorbereiding door de tunnelbeheerder (Vlaams Gewest) kon het team overdag met verschillende dienstvoertuigen het traject afrijden en 's nachts één tunnelkoker te voet inspecteren.
