Centre de recherches routières
Votre partenaire pour des routes durables

Bulletin CRR

108

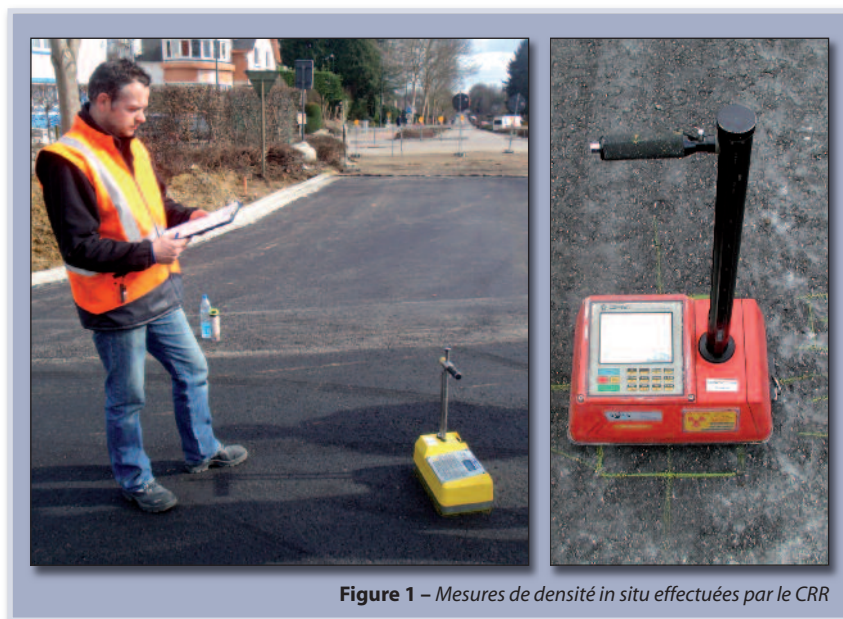
Figure 1 – Mesures de densité in situ effectuées par le CRR

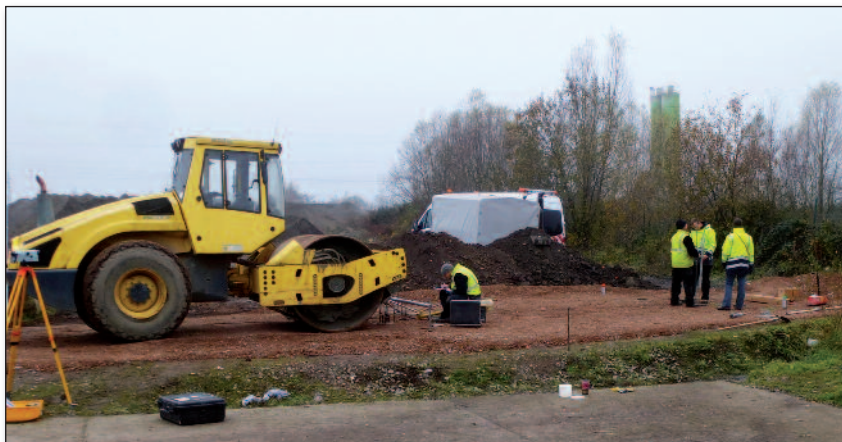
Figure 1 – Une première planche d'essais a été mise en œuvre pour observer in situ le comportement de granulats recyclés mixtes soumis à des cycles naturels de gel-dégel durant deux périodes hivernales

Les deux planches d'essais réalisées étaient composées de recyclés mixtes pour la première (figure 1, p. 6) et de calcaire naturel et recyclés de béton pour la seconde (figure 5). Pour ces planches d'essais, les matériaux ont été mis en œuvre sur une trentaine de centimètres d'épaisseur et des capteurs de température ont été positionnés en surface et à différentes profondeurs dans la couche. Les matériaux, non recouverts, ont été laissés tels quels durant une à deux saisons hivernales. Différentes mesures ont été périodiquement réalisées au droit de ces planches: relevés topographiques, gammadensimètre, sonde de battage CRR, plaque statique belge, plaque dynamique allemande et essai PANDA.

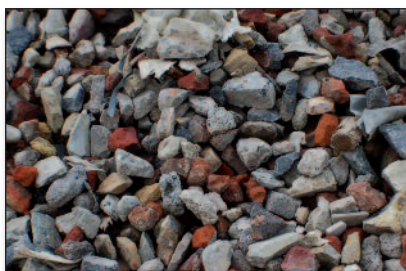
Figure 2 – Les granulats recyclés mixtes peuvent contenir jusqu'à 50 % de déchets de maçonnerie

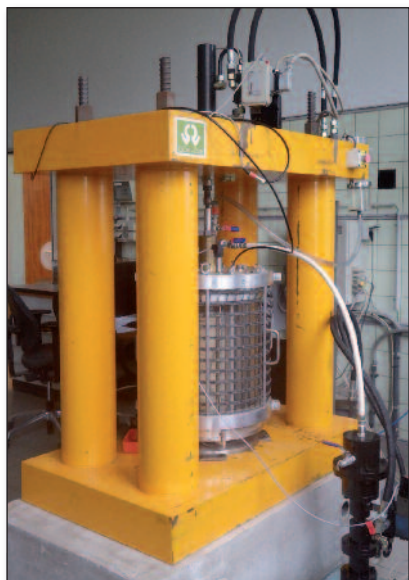
Figure 3 – L'essai triaxial cyclique permet de simuler les contraintes subies par les matériaux de sous-fondation lors du passage de véhicules

L'essai triaxial cyclique (figure 3) est un essai de laboratoire qui simule les sollicitations du trafic routier sur les empierre-

ments non liés utilisés en fondation ou sous-fondation routière. L'objectif de la mesure est de déterminer les déformations permanentes à l'origine de l'ornièrage, qui caractérisent le comportement à long terme du matériau. Les modules résilients, utiles pour un calcul de dimensionnement de la structure routière, peuvent également être mesurés. Au cours de l'essai, l'éprouvette est soumise à une contrainte axiale cyclique (σ_1) et à une pression de confinement (σ_3) qui varient dans le temps afin de mieux représenter les sollicitations générées par un passage de roue. Les essais sont réalisés en présence d'eau dans la cellule triaxiale (fluide incompressible) [2].

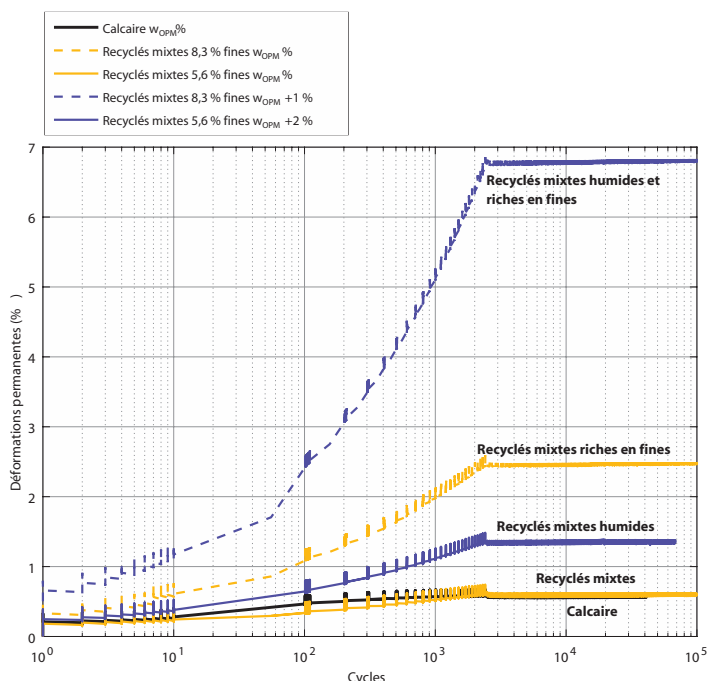
Figure 4 – Des teneurs en fines et en eau élevées augmentent les déformations permanentes mesurées à l'essai triaxial cyclique

Dans le cadre du projet, des essais ont été réalisés avec deux recyclés mixtes. Le premier présente une faible teneur en fines (5,6 %), tandis que le second présente une teneur plus importante (8,3 %), correspondant mieux aux teneurs mesurées dans le cadre du projet. Les deux matériaux ont été soumis à l'essai triaxial cyclique après avoir été compactés à leurs teneurs en eau optimales (déterminées à l'aide de l'essai Proctor Modifié), puis à des teneurs en eau légèrement supérieures. Les déformations permanentes obtenues sont comparées à celle d'un granulat calcaire à la figure 4.

La déformation permanente des recyclés mixtes, après 100 000 cycles, est quasiment identique à celle des granulats calcaires (0,5 %) lorsque le matériau a une teneur en fines limitée et que le mélange est à sa teneur en eau optimale. Les déformations du recyclé mixte augmentent

néanmoins à 1,3 % lorsque la teneur en eau augmente légèrement et à 2,5 % lorsque la teneur en fines augmente. Les déformations mesurées s'élèvent même à 6,8 % lorsque le matériau est à la fois humide et riche en fines. Ces résultats montrent l'importance de limiter la teneur en fines des matériaux recyclés mis en œuvre et de contrôler leur teneur en eau lors de la pose et du compactage, afin que les déformations permanentes restent à un niveau acceptable (< 1 %).

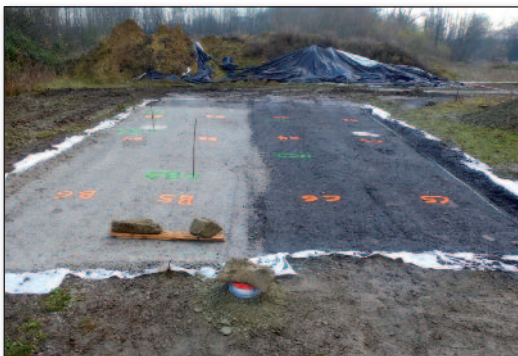
Figure 5 – La deuxième planche d'essais réalisée dans le cadre du projet APERRROUT a permis de comparer les performances de recyclés de béton (à gauche sur la photo) et de granulats calcaires (à droite sur la photo)

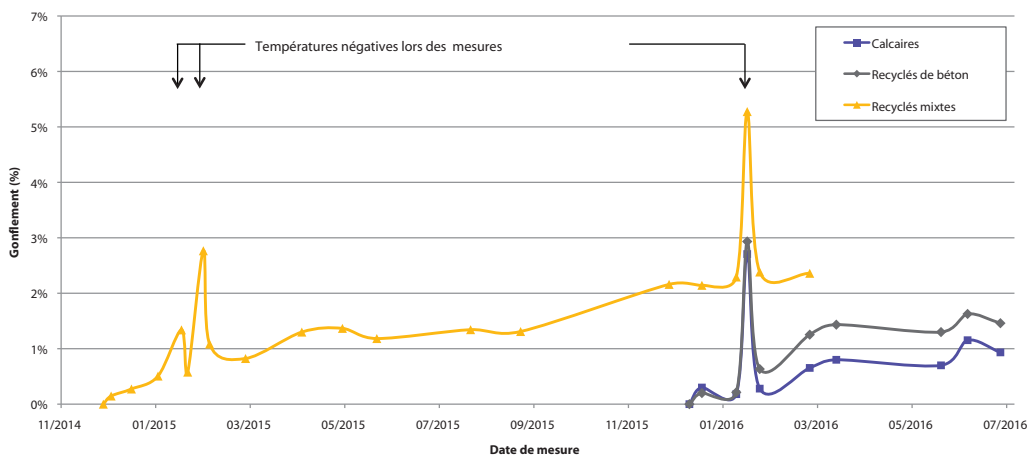
Figure 6 – Les recyclés mixtes et de béton semblent présenter un gonflement deux fois plus important que celui de granulats calcaires

- les propriétés du matériau sont modifiées temporairement en présence de gel (figure 6): des phénomènes de gonflement et une augmentation momentanée de la portance dynamique ont été observés sur les trois matériaux testés. Cela s'explique probablement par la présence d'une fine couche superficielle de glace;

- les trois matériaux présentent un gonflement progressif, dont l'amplitude dépend du matériau testé (figure 6). Ce gonflement est plus faible pour le calcaire (0,9 % après un hiver) que pour les recyclés de béton et mixtes (1,5 % et 1,4 %). La poursuite des mesures au cours d'un second hiver pour les recyclés mixtes a montré que le phénomène se poursuivait, avec un gonflement total de 2,4 %. Le suivi de la seconde planche d'essais se poursuivra au cours des prochains mois;

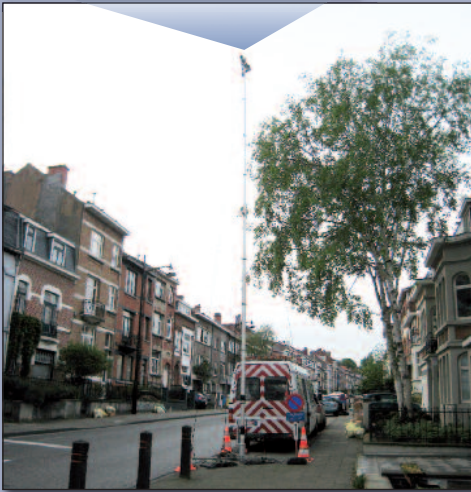
Figure 1 – Aperçu de la caméra (en haut) et du dispositif sur le mât télescopique sur le site test (en bas)

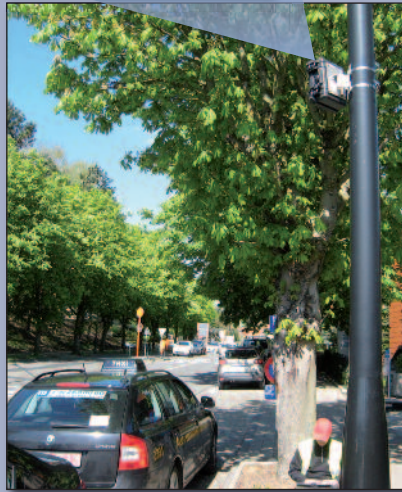
Figure 2 – Radar Doppler pour les mesures de vitesse

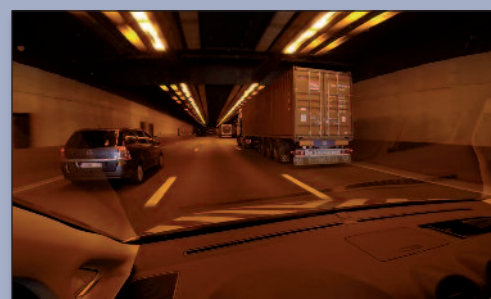
Figure 3 – Inspection en voiture de jour (en haut) et inspection à pied la nuit (en bas)

Lors d'un audit de sécurité routière, le site d'essai ne doit pas seulement être inspecté lorsqu'il est ouvert au trafic, mais également lorsqu'il est fermé (lors de travaux d'entretien, par exemple), afin de pouvoir étudier l'infrastructure en profondeur et en toute sécurité. Grâce à la bonne collaboration et l'excellente préparation du gestionnaire du tunnel (Région flamande), l'équipe a pu parcourir le trajet de jour avec différents véhicules de service, et réaliser de nuit des inspections à pied.
