Schadecatalogus

Bijlage bij OCW Meetmethode MN 89 – rev. 1
September 2020

Met voorbeeldfoto's en een summiere beschrijving worden in deze bijlage de schadebeelden die bij *visuele inspectie op netwerkniveau* moeten worden geregistreerd, verduidelijkt. Tevens wordt vermeld met welke codes en vanaf wanneer (registratiedrempel) schaden moeten worden geregistreerd.

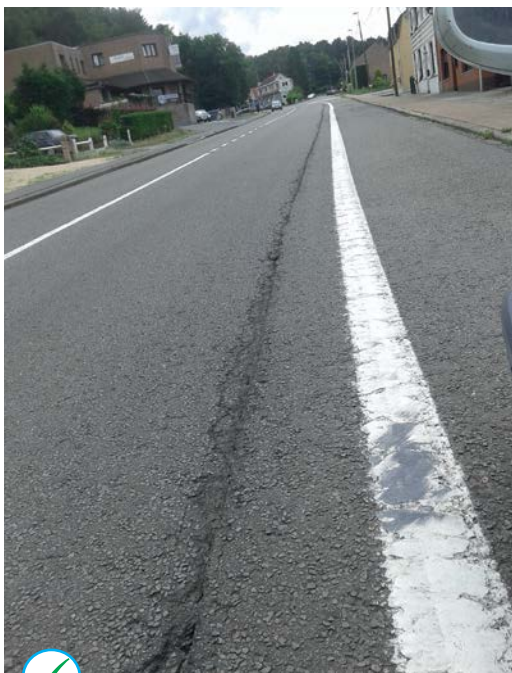
Scheur of niet met elkaar verbonden parallelle scheuren die hoofdzakelijk geïntendeerd zijn in de langsrichting (dus in de richting waarin het verkeer zich voortbeweegt).

Afdruk		Ook zichtbaar
Lengte ≥ 10 cm	✓	R/Z
Gemiddelde opening $\geq 0,3$ cm	✓	K/S
Niet exclusief in GS of SR	✓	
Netscheur	Nee

Te registreren van zodra de scheur een breedte heeft van minimaal 3 mm en een lengte van minimaal 100 mm.

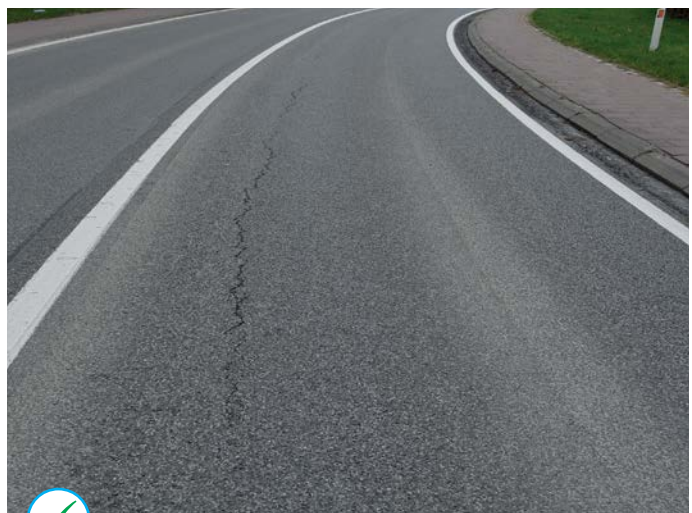
Afdruk		Ook zichtbaar
Lengte ≥ 10 cm	✓	
Gemiddelde opening $\geq 0,3$ cm	✓	
Niet exclusief in GS of SR	✓	
Netscheur	Nee

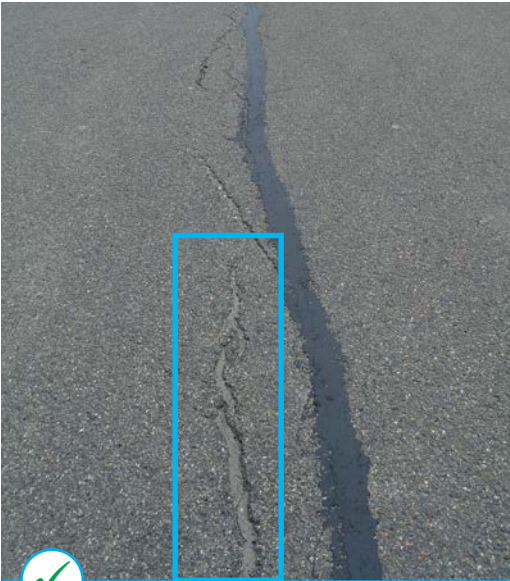
Afdruk		Ook zichtbaar
Lengte \geq 10 cm	✓	R/Z
Gemiddelde opening \geq 0,3cm	✓	Reparatie
Niet exclusief in GS of SR	✓	
Netscheur	Nee

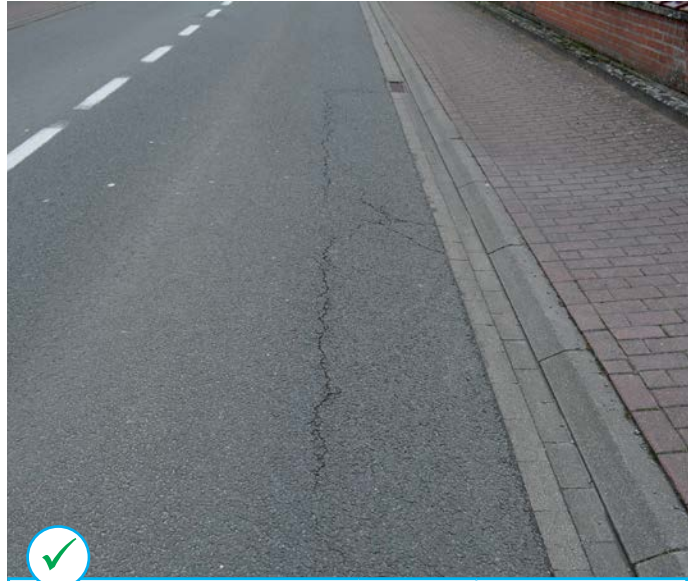
Afdruk		Ook zichtbaar
Lengte \geq 10 cm	✓	NS
Gemiddelde opening \geq 0,3cm	✓	
Niet exclusief in GS of SR	✓	
Netscheur	Nee

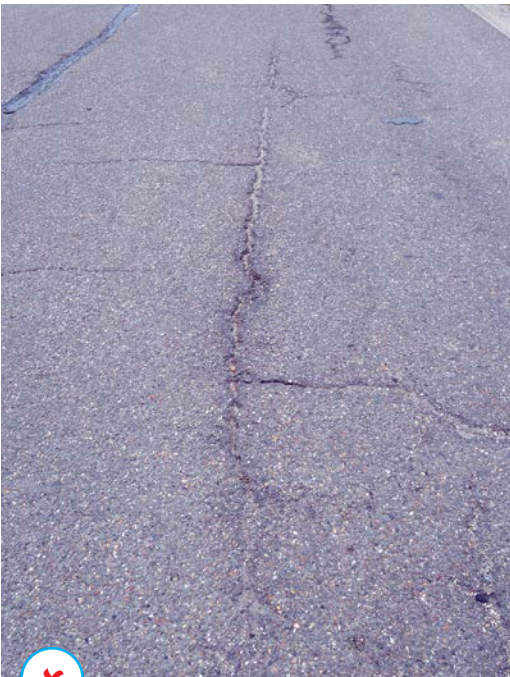
Afdruk		Ook zichtbaar
Lengte \geq 10 cm	✓	R/Z
Gemiddelde opening \geq 0,3cm	✓	
Niet exclusief in GS of SR	✓	
Netscheur	Ja	NS

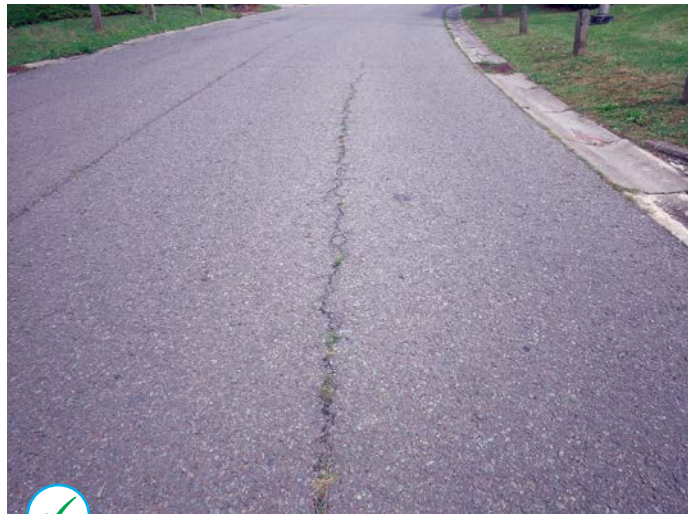
Afdruk		Ook zichtbaar
Lengte \geq 10 cm	✓	
Gemiddelde opening \geq 0,3cm	✓	
Niet exclusief in GS of SR	✓	
Netscheur	Nee

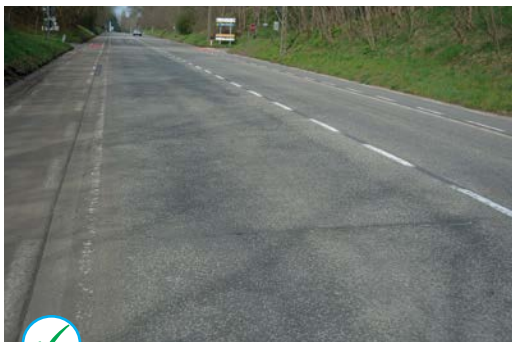
Scheur of groep van onafhankelijke (niet onderling verbonden) scheuren die voornamelijk in de dwarsrichting geïntendeerd zijn (dus loodrecht op de rijrichting van het verkeer).

Afdruk		Ook zichtbaar
Lengte ≥ 10 cm	✓	R/Z
Gemiddelde opening $\geq 0,3$ cm	✓	
Niet exclusief in GS of SR	✓	
Netscheur	Nee

Zodra de scheurwijdte ten minste 3 mm bedraagt en minimaal 100 mm lang is, wordt deze schade geregistreerd.

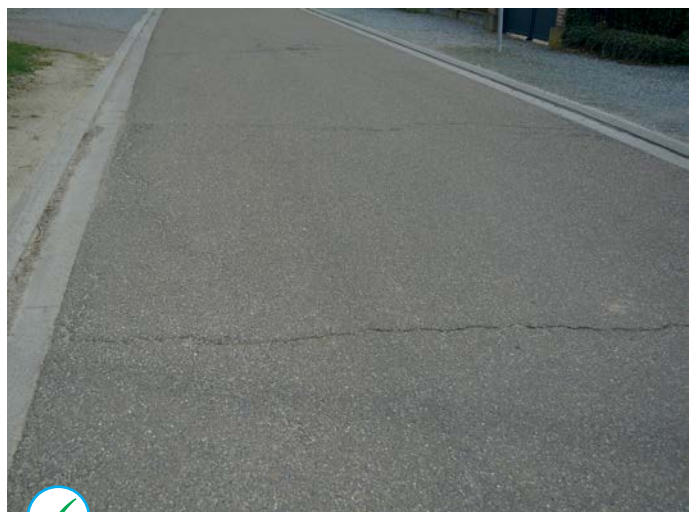
Afdruk		Ook zichtbaar
Lengte ≥ 10 cm	✓	
Gemiddelde opening $\geq 0,3$ cm	✓	
Niet exclusief in GS of SR	✓	
Netscheur	Nee

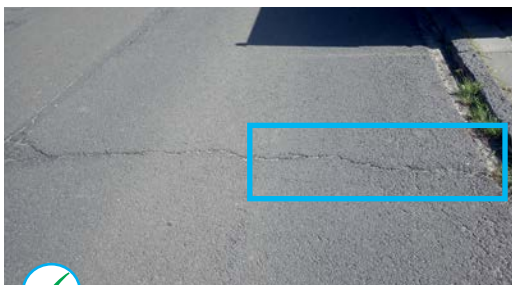
Afdruk		Ook zichtbaar
Lengte ≥ 10 cm	✓	NS (L)
Gemiddelde opening $\geq 0,3$ cm	✓	
Niet exclusief in GS of SR	✓	
Netscheur	Nee

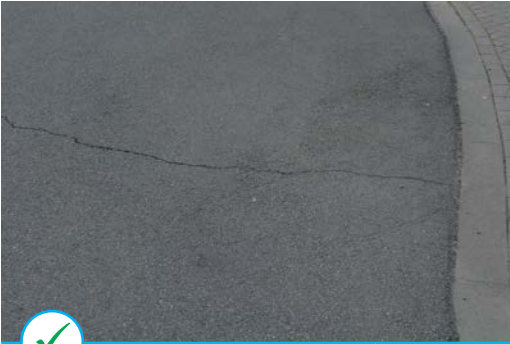
Afdruk		Ook zichtbaar
Lengte \geq 10 cm	✓	
Gemiddelde opening \geq 0,3cm	✓	
Niet exclusief in GS of SR	✓	
Netscheur	Nee

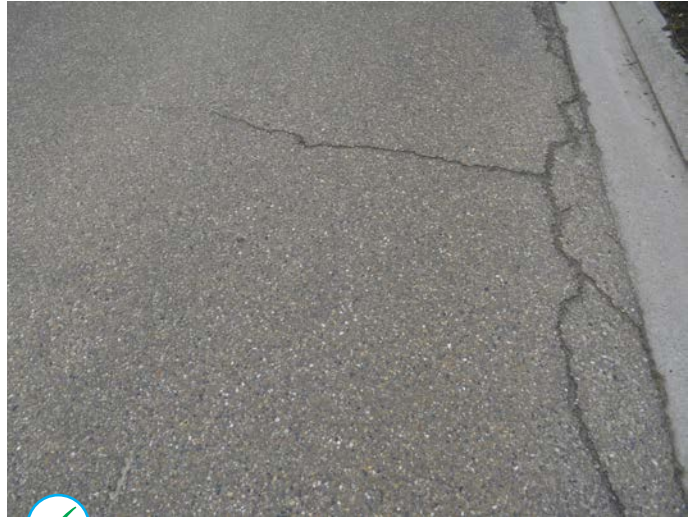
Afdruk		Ook zichtbaar
Lengte \geq 10 cm	✓	SR
Gemiddelde opening \geq 0,3cm	✓	
Niet exclusief in GS of SR	✓	
Netscheur	Nee

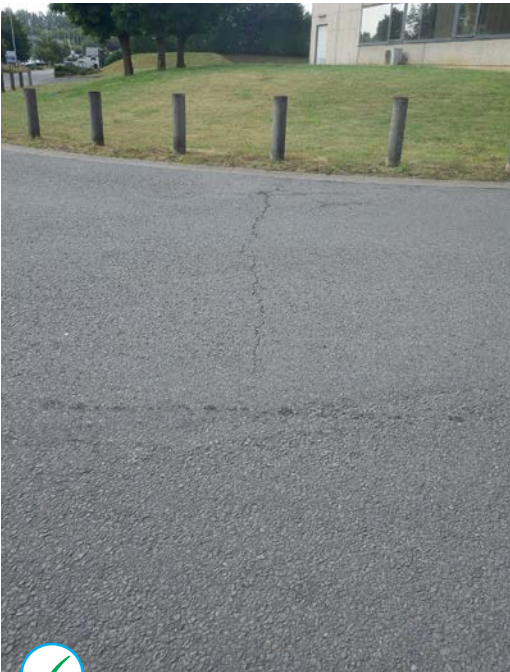
Afdruk		Ook zichtbaar
Lengte \geq 10 cm	✓	
Gemiddelde opening \geq 0,3cm	✓	
Niet exclusief in GS of SR	✓	
Netscheur	Nee

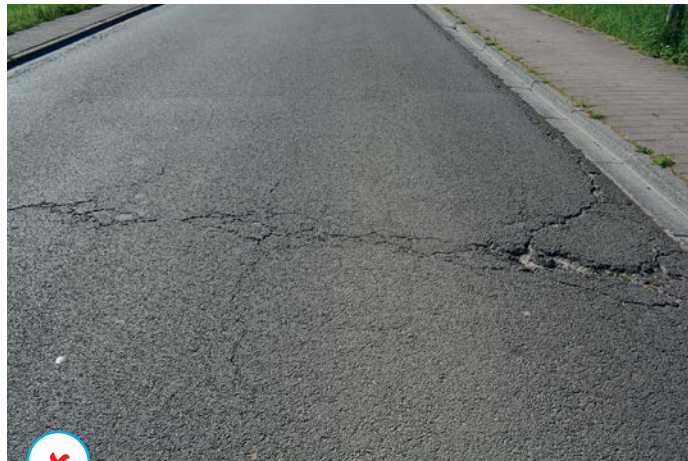
Afdruk		Ook zichtbaar
Lengte \geq 10 cm	✓	K/S
Gemiddelde opening \geq 0,3cm	✓	
Niet exclusief in GS of SR	✓	
Netscheur	Ja	NS

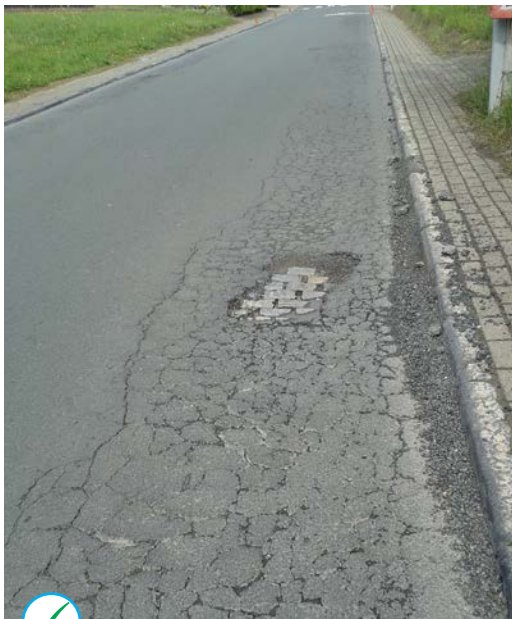
Net van met elkaar verbonden scheuren die in om het even welke richtingen geïoriënteerd zijn.

Afdruk	Ook zichtbaar
Gemiddelde opening $\geq 0,3$ cm	✓ K/S
Niet exclusief in GS of SR	✓
Netscheur	Ja

Te registreren van zodra de meeste scheuren een opening hebben van min. 3 mm.

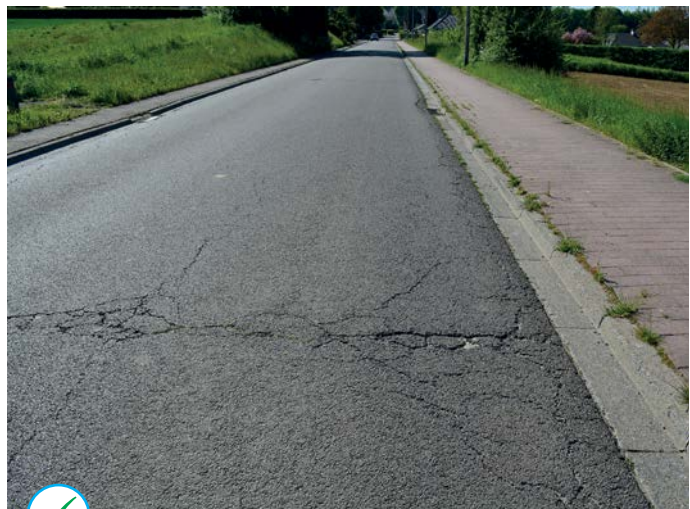
Afdruk	Ook zichtbaar
Gemiddelde opening $\geq 0,3$ cm	✓ R/Z
Niet exclusief in GS of SR	✓
Netscheur	Ja

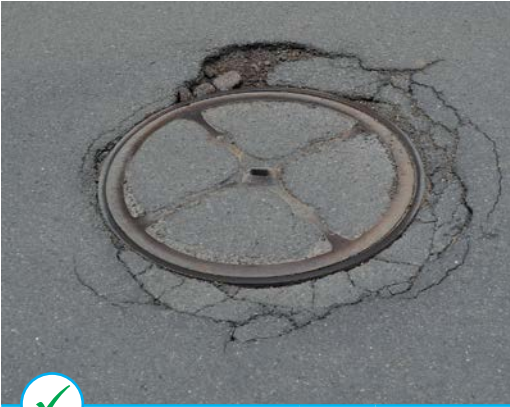
Afdruk		Ook zichtbaar
Gemiddelde opening $\geq 0,3\text{cm}$	✓	K/S
Niet exclusief in GS of SR	✓	
Netscheur	Ja

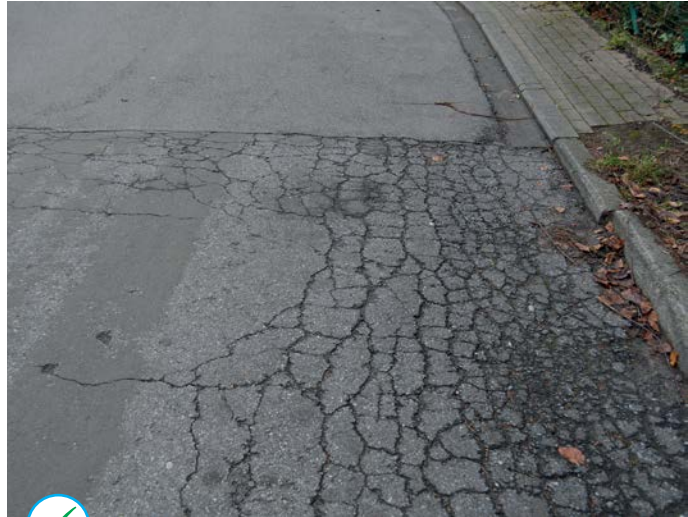
Afdruk		Ook zichtbaar
Gemiddelde opening $\geq 0,3\text{cm}$	✓	
Niet exclusief in GS of SR	✓	
Netscheur	Ja

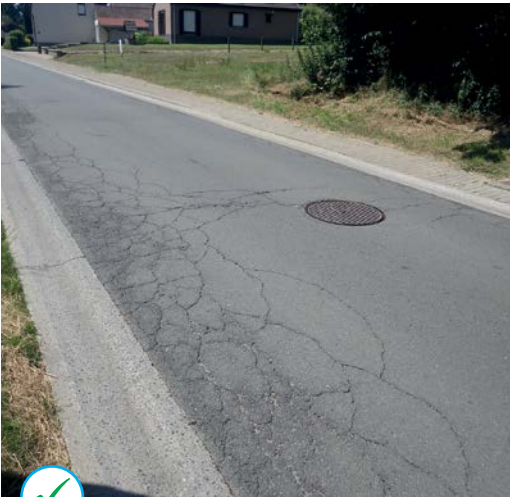
Afdruk		Ook zichtbaar
Gemiddelde opening $\geq 0,3\text{cm}$	✓	R/Z
Niet exclusief in GS of SR	✓	
Netscheur	Ja

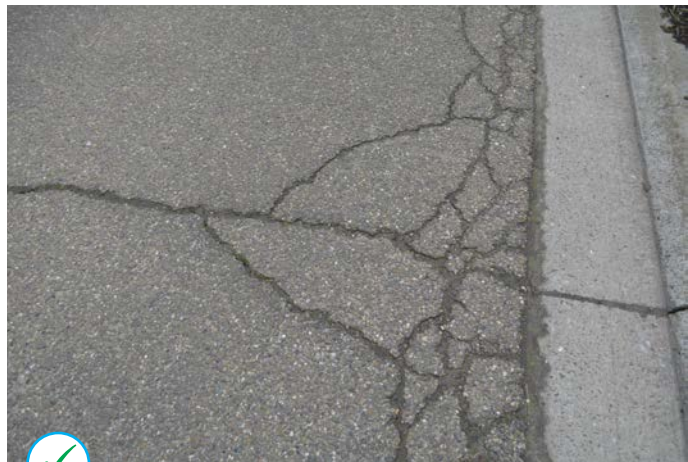
Afdruk		Ook zichtbaar
Gemiddelde opening $\geq 0,3\text{cm}$	✓	
Niet exclusief in GS of SR	✓	
Netscheur	Ja

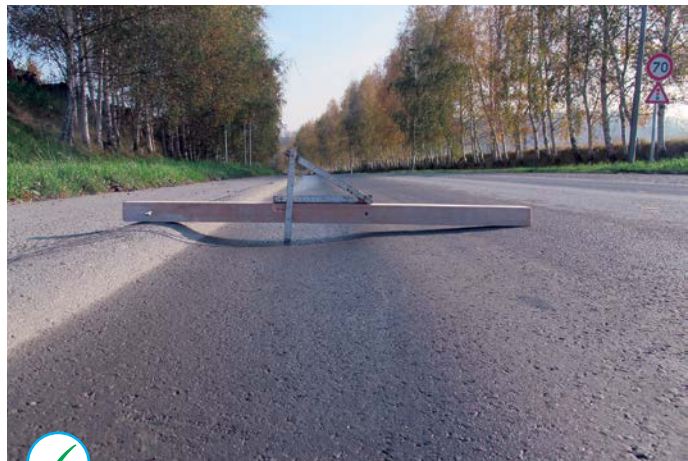
Afdruk		Ook zichtbaar
Diepte \geq 1 cm	✓	
In de rijsporen	✓

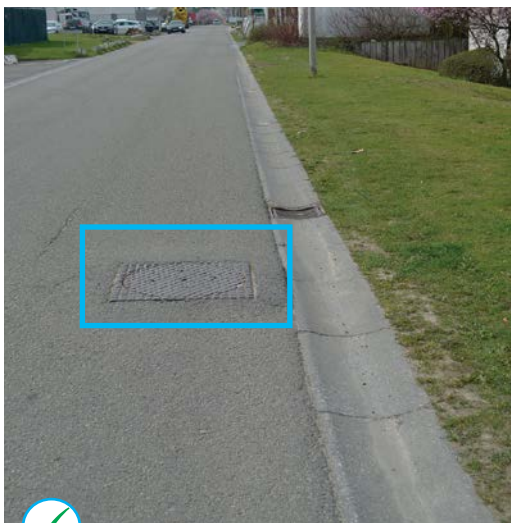
Afdruk		Ook zichtbaar
Vervorming ≥ 1 cm	✓	
Niet exclusief in GS of SR	✓	
Vervorming buiten de rijsporen	Ja

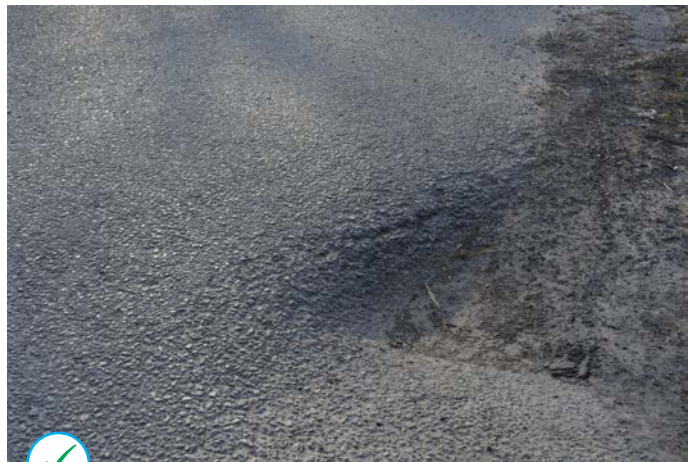
Afdruk		Ook zichtbaar
Vervorming \geq 1 cm	✓	
Niet exclusief in GS of SR	✓	
Vervorming buiten de rijsporen	Ja

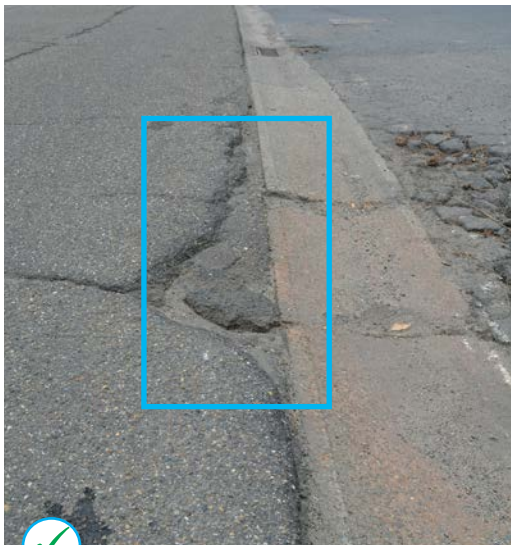
Alle soorten schade (minimaal één), die zich EXCLUSIEF bevinden binnen een zone van 20 cm aan de rechterkant, langs de kant van de weg (ook binnen de 20 cm aan de linkerkant als de weg maar één rijstrook heeft).

Afdruk		Ook zichtbaar
Exclusief in de 20 cm	✓	DS
-	-	
-	-

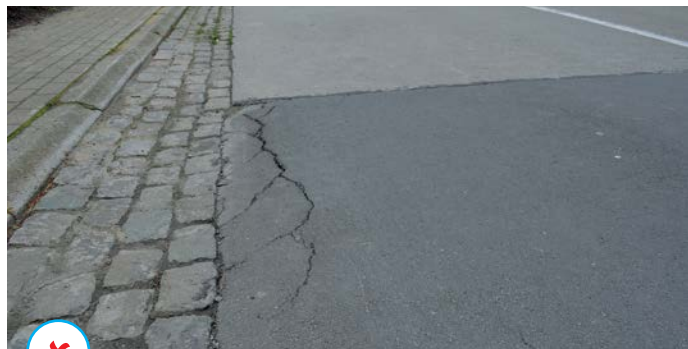
Afdruk		Ook zichtbaar
Exclusief in de 20 cm	✘	NS
-	-	VZ
-	-

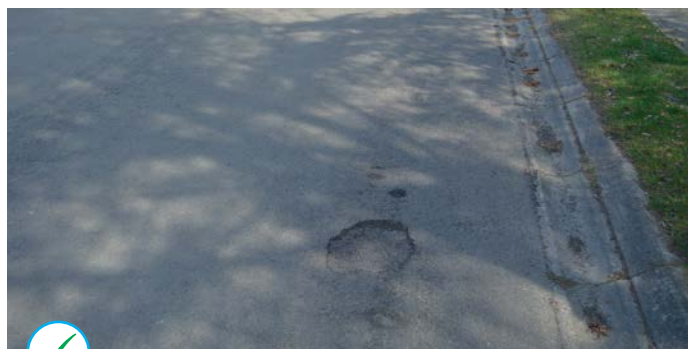
Afdruk		Ook zichtbaar
Lengte \geq 10 cm	✓	
Gemiddelde opening \geq 2 cm	✓	
Kippennest, diepte \geq 2 cm	✓	
Niet exclusief in GS of SR	✓

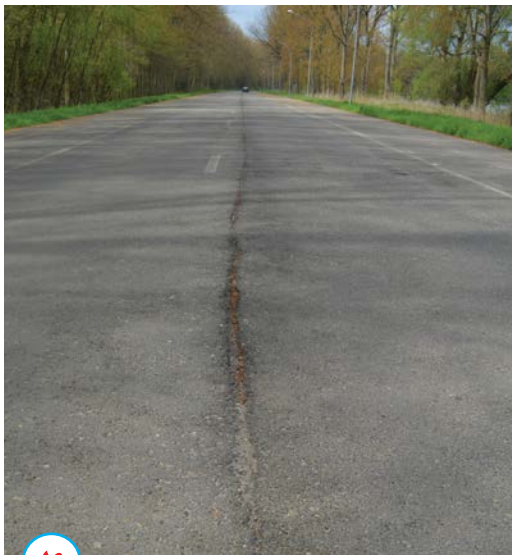
Afdruk		Ook zichtbaar
Grens tussen 2 rijstroken	✗	LS
Exclusief in de + en - 10 cm	✗	R/Z
-	-

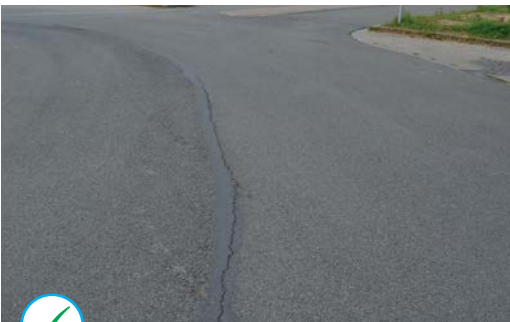
Afdruk		Ook zichtbaar
Grens tussen 2 rijstroken	✔	
Exclusief in de + en - 10 cm	✔	
-	-

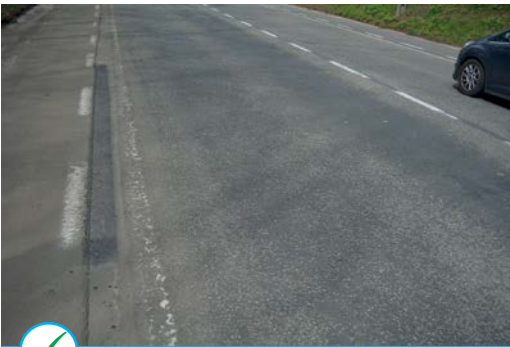
Afdruk		Ook zichtbaar
Lengte \geq 10 cm	✓	
Gemiddelde opening \geq 2 cm	✓	
Rafeling, gem. diepte \geq 1 cm	-	
Niet exclusief in GS of SR	✓

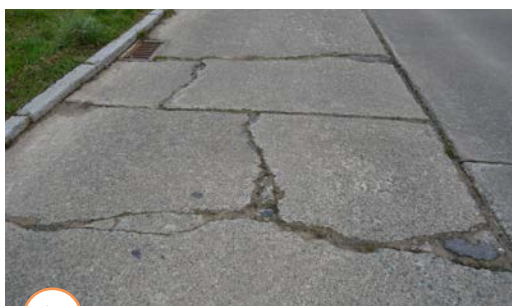
Afdruk	Ook zichtbaar
Lengte ≥ 10 cm	✓ OM
Gemiddelde opening $\geq 0,3$ cm	✓ GS
Niet exclusief in GS of SR	✓
Netscheur	Ja NS

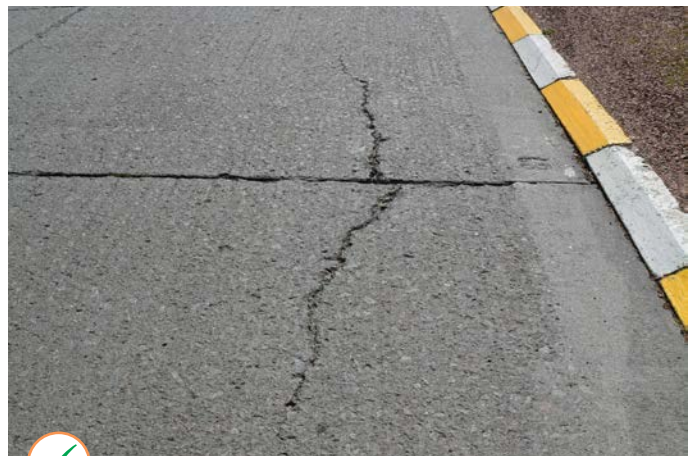
Afdruk	Ook zichtbaar
Lengte ≥ 10 cm	✓
Gemiddelde opening $\geq 0,3$ cm	✓
Niet exclusief in GS of SR	✓
Netscheur	Nee

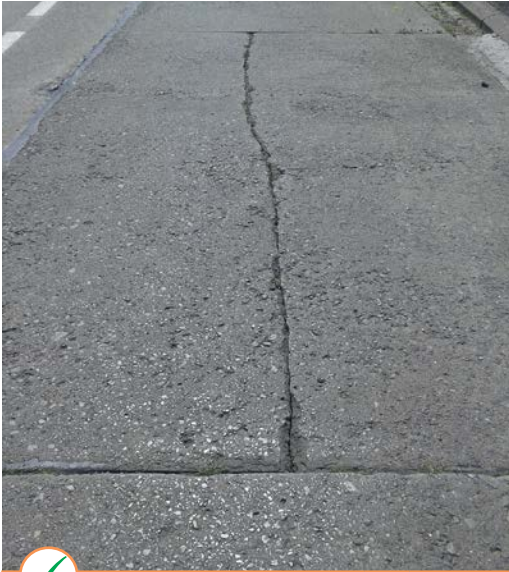
Afdruk		Ook zichtbaar
Lengte \geq 10 cm	✓	ODV
Gemiddelde opening \geq 0,3cm	✓	OM
Niet exclusief in GS of SR	✓	
Netscheur	Nee

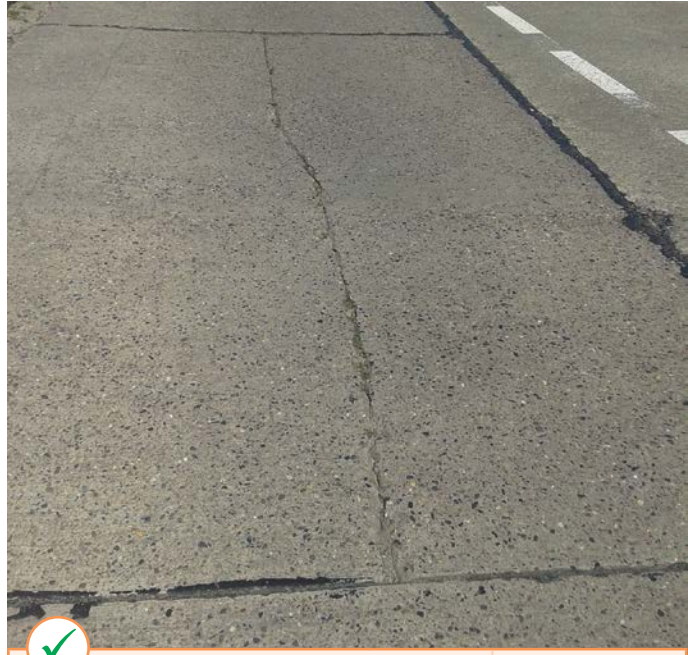
Afdruk		Ook zichtbaar
Lengte \geq 10 cm	✓	
Gemiddelde opening \geq 0,3cm	✓	
Niet exclusief in GS of SR	✓	
Netscheur	Nee

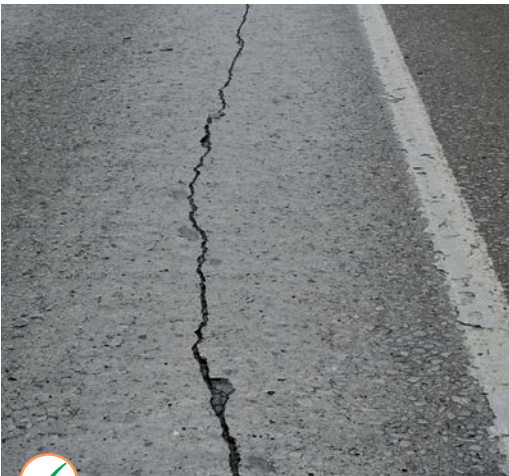
Afdruk		Ook zichtbaar
Lengte \geq 10 cm	✓	OM
Gemiddelde opening \geq 0,3cm	✓	
Niet exclusief in GS of SR	✓	
Netscheur	Nee

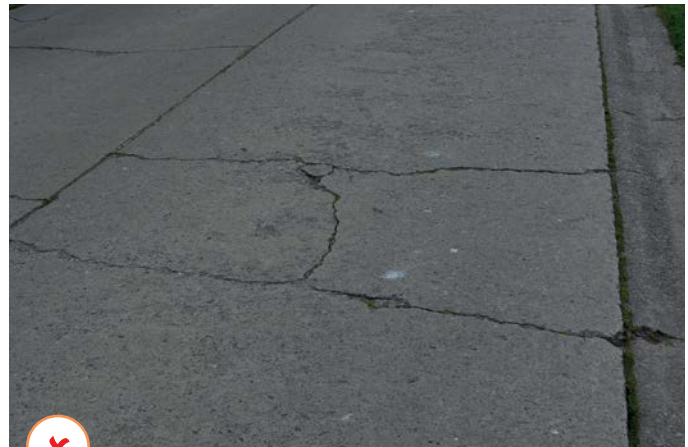
Afdruk		Ook zichtbaar
Lengte \geq 10 cm	✓	OM
Gemiddelde opening \geq 0,3cm	✓	
Niet exclusief in GS of SR	✓	GS
Netscheur	Ja	NS

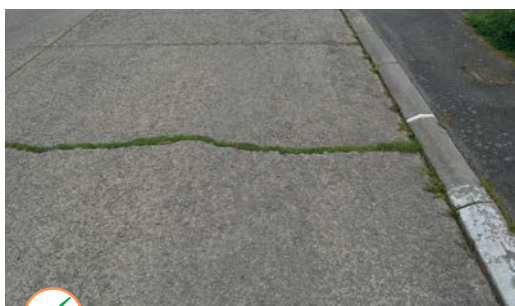
Scheur dwars op de rijrichting. Open breuklijn die zich vaak over de volledige rijbaanbreedte uitstrekt.

Afdruk		Ook zichtbaar
Lengte ≥ 10 cm	✓	
Gemiddelde opening $\geq 0,3$ cm	✓	
Niet exclusief in GS of SR	✓	
Netscheur	Nee

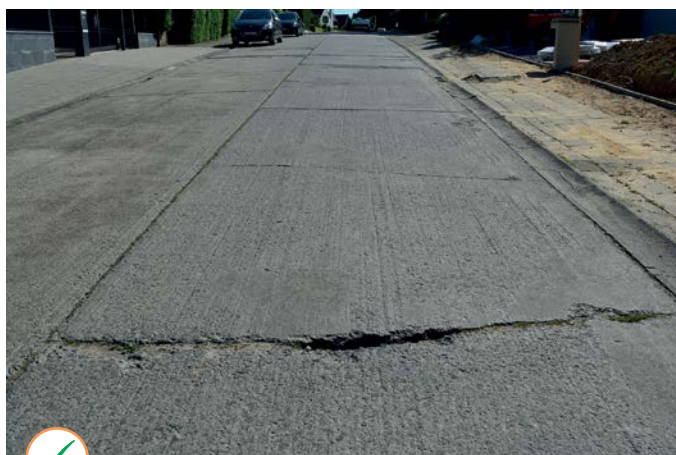
Afdruk		Ook zichtbaar
Lengte ≥ 10 cm	✓	OM
Gemiddelde opening $\geq 0,3$ cm	✓	GS
Niet exclusief in GS of SR	✓	
Netscheur	Nee

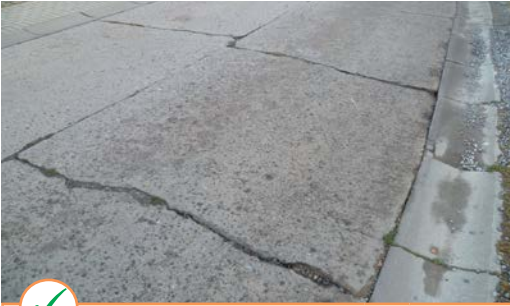
Afdruk		Ook zichtbaar
Lengte \geq 10 cm	✓	OM
Gemiddelde opening \geq 0,3cm	✓	
Niet exclusief in GS of SR	✓	
Netscheur	Nee

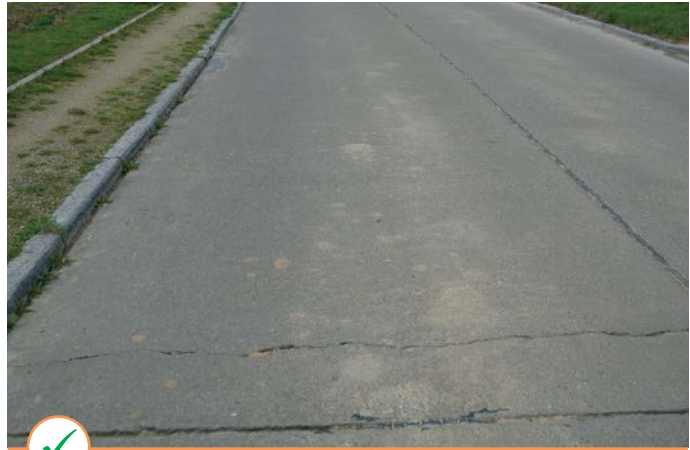
Afdruk		Ook zichtbaar
Lengte \geq 10 cm	✓	
Gemiddelde opening \geq 0,3cm	✓	
Niet exclusief in GS of SR	✓	
Netscheur	Nee

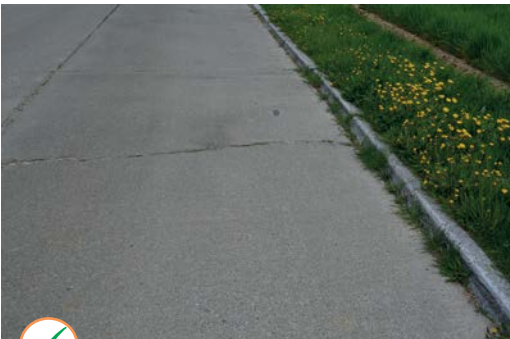
Afdruk		Ook zichtbaar
Lengte \geq 10 cm	✓	GS
Gemiddelde opening \geq 0,3cm	✓	
Niet exclusief in GS of SR	✓	
Netscheur	Nee

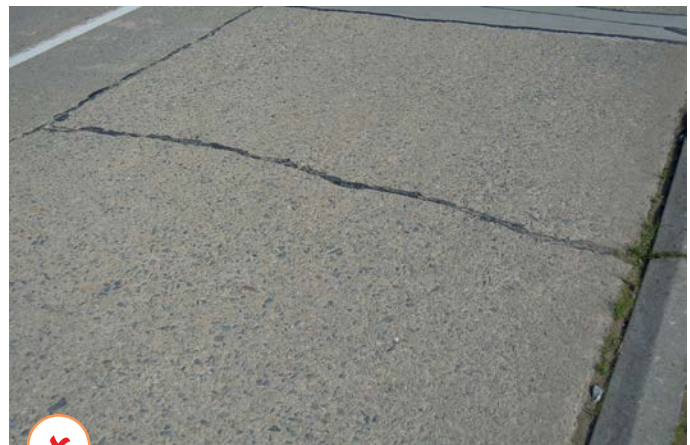
Afdruk		Ook zichtbaar
Lengte \geq 10 cm	✓	Reparatie
Gemiddelde opening \geq 0,3cm	✓	
Niet exclusief in GS of SR	✓	
Netscheur	Nee

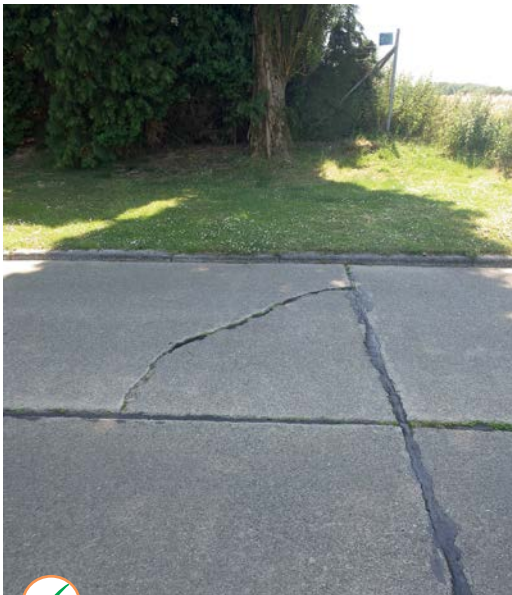
Scheur aan een hoek van betonplaten – van een dwarsvoeg tot aan een langsvoeg of tot aan de kant van rijbaan.

Afdruk		Ook zichtbaar
Gemiddelde opening $\geq 0,3$ cm	✓	
Niet exclusief in GS of SR	✓	
Netscheur	Nee

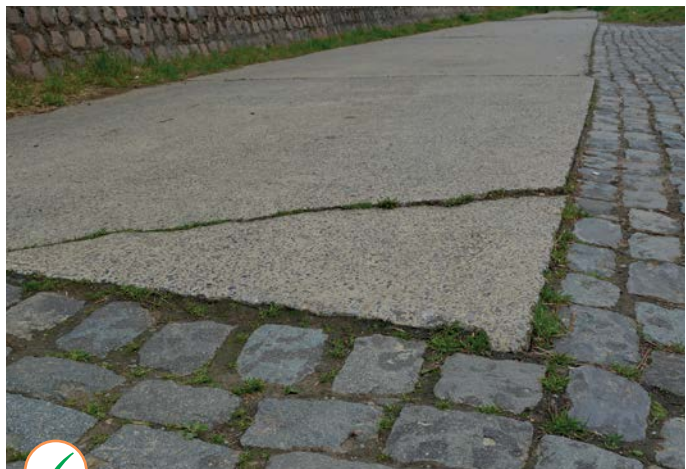
Afdruk		Ook zichtbaar
Gemiddelde opening $\geq 0,3$ cm	✓	VZ
Niet exclusief in GS of SR	✓	
Netscheur	Nee

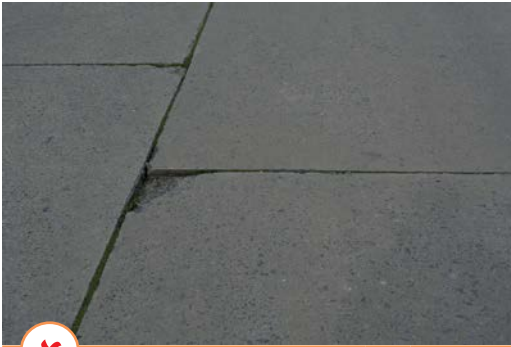
Afdruk		Ook zichtbaar
Gemiddelde opening $\geq 0,3\text{cm}$	-	GS
Niet exclusief in GS of SR	✘	
Netscheur	Nee

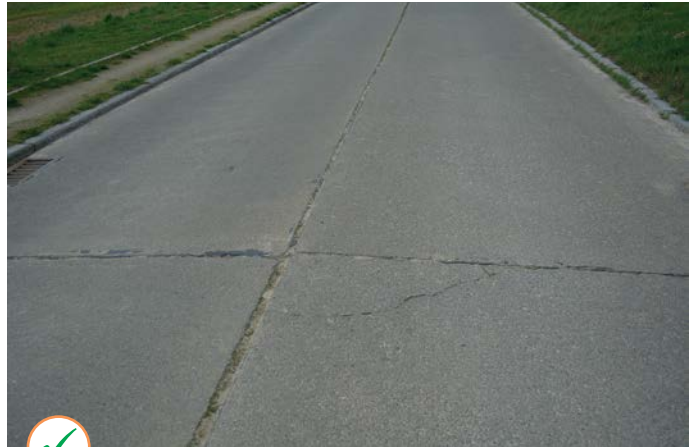
Afdruk		Ook zichtbaar
Gemiddelde opening $\geq 0,3\text{cm}$	✓	ODV
Niet exclusief in GS of SR	✓	GS
Netscheur	Nee

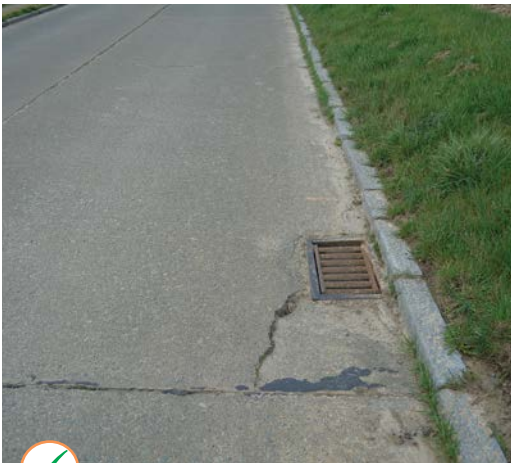
Afdruk		Ook zichtbaar
Gemiddelde opening $\geq 0,3\text{cm}$	✓	VZ
Niet exclusief in GS of SR	✓	Reparatie
Netscheur	Nee

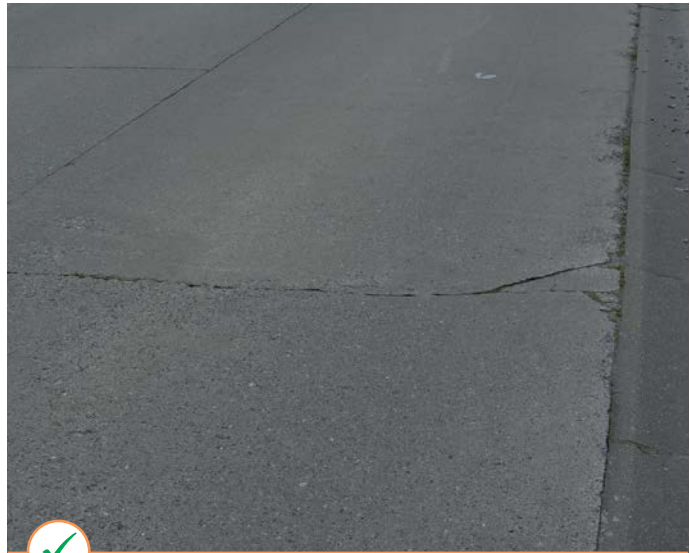
Afdruk		Ook zichtbaar
Gemiddelde opening $\geq 0,3\text{cm}$	✓	ODV
Niet exclusief in GS of SR	✓	GS
Netscheur	Nee	SR

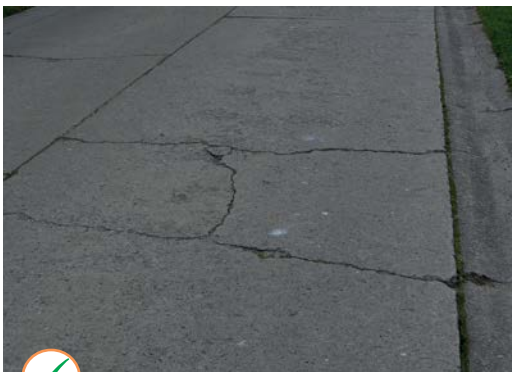
Afdruk		Ook zichtbaar
Gemiddelde opening $\geq 0,3$ cm	✓	GS
Niet exclusief in GS of SR	✓	OM
Netscheur	Ja

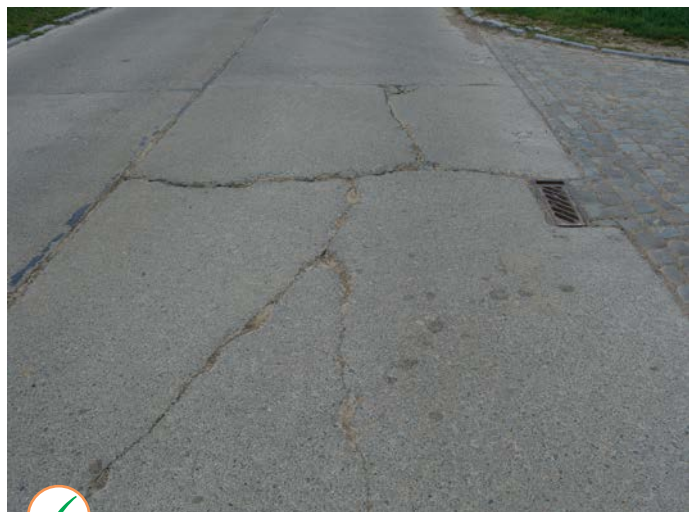
Afdruk		Ook zichtbaar
Gemiddelde opening $\geq 0,3$ cm	✓	GS
Niet exclusief in GS of SR	✓	
Netscheur	Ja

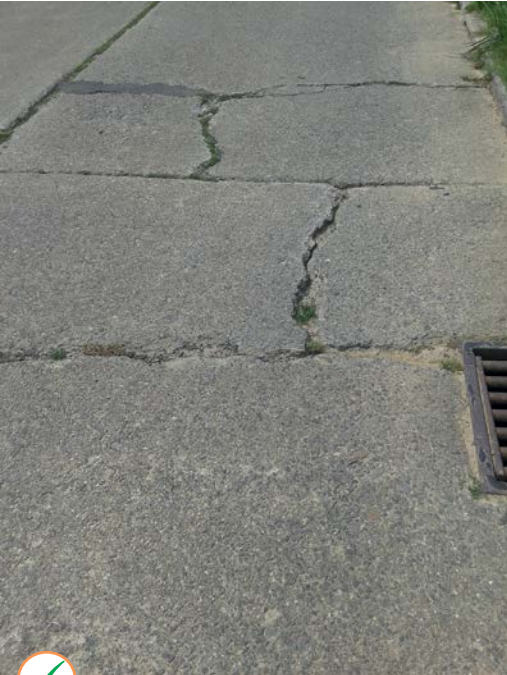
Afdruk		Ook zichtbaar
Gemiddelde opening \geq 0,3cm	✓	OM
Niet exclusief in GS of SR	✓	
Netscheur	Ja

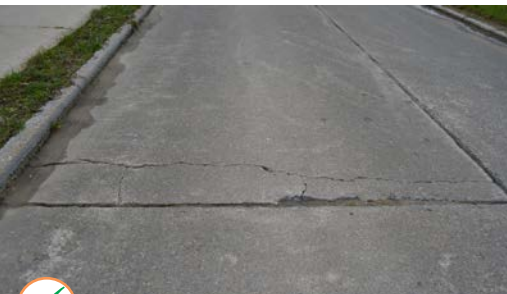
Afdruk		Ook zichtbaar
Gemiddelde opening \geq 0,3cm	✓	OM
Niet exclusief in GS of SR	✓	ODV
Netscheur	Ja	GS

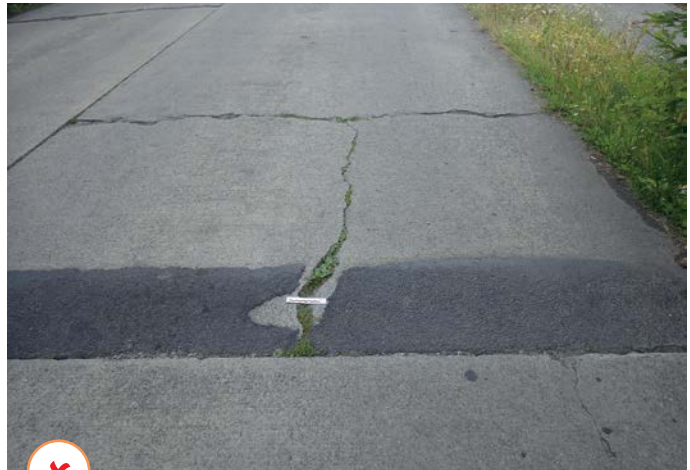
Afdruk		Ook zichtbaar
Gemiddelde opening \geq 0,3cm	✓	LS
Niet exclusief in GS of SR	✓	DS
Netscheur	Nee	Reparatie

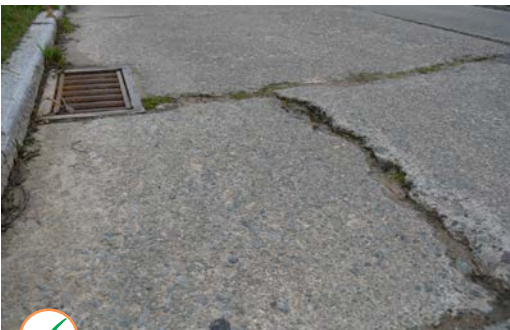
Afdruk		Ook zichtbaar
Diepte/verzakking ≥ 1 cm	✓	NS
Verzakking	Nee	OM
Kanteling	✓

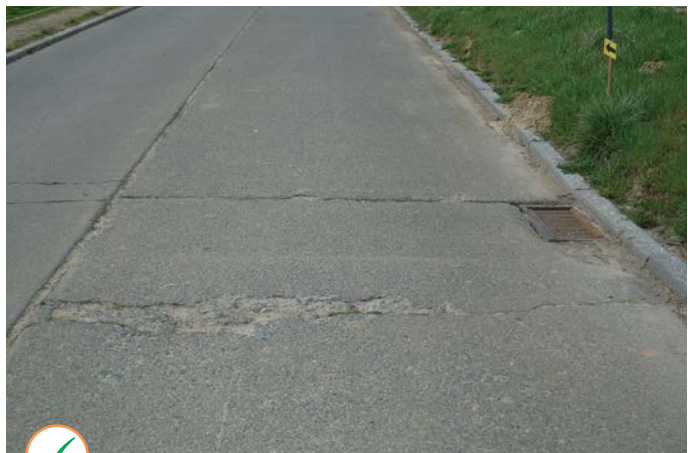
Afdruk		Ook zichtbaar
Lengte ≥ 10 cm	✓	GS
Gemiddelde opening ≥ 2 cm	✓	DS
Diepte ≥ 1 cm	✓	
Niet exclusief in GS of SR	✓

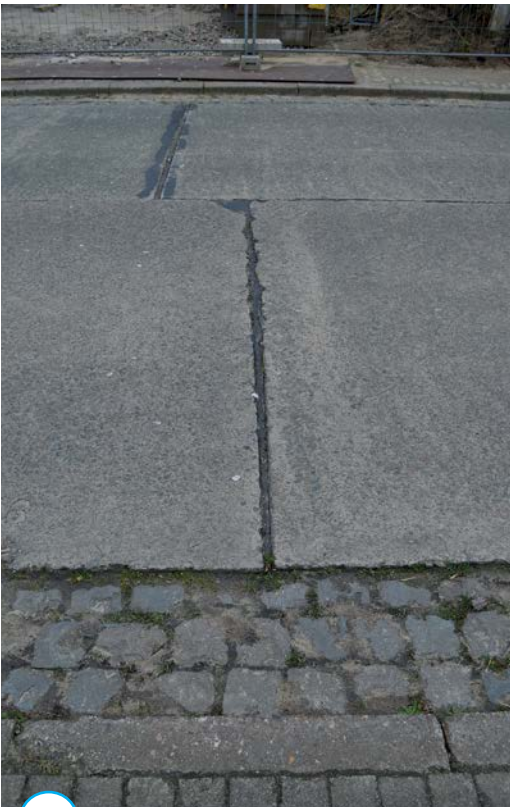
Afdruk		Ook zichtbaar
Gecumuleerde lengt \geq 50 cm	✗	
Opening \geq 0,3 cm	✗	
Niet exclusief in GS of SR	✓

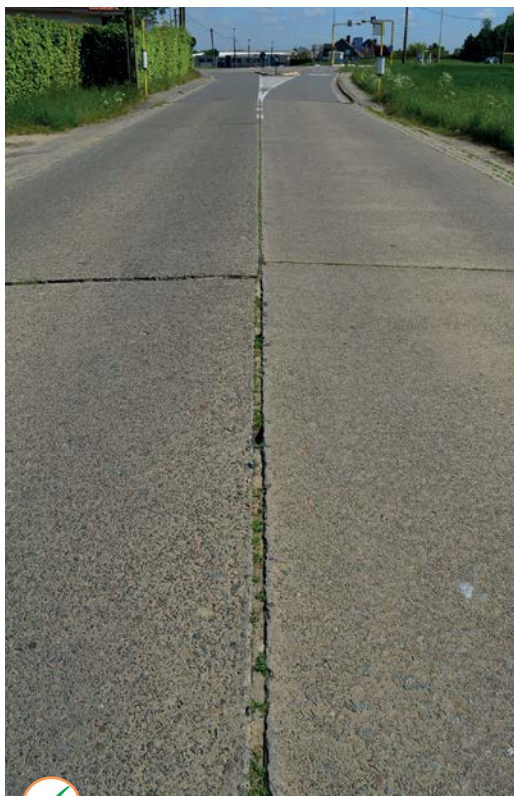
Afdruk		Ook zichtbaar
Grens tussen 2 rijstroken	✓	
Exclusief in de + en - 10 cm	✓	
-	-

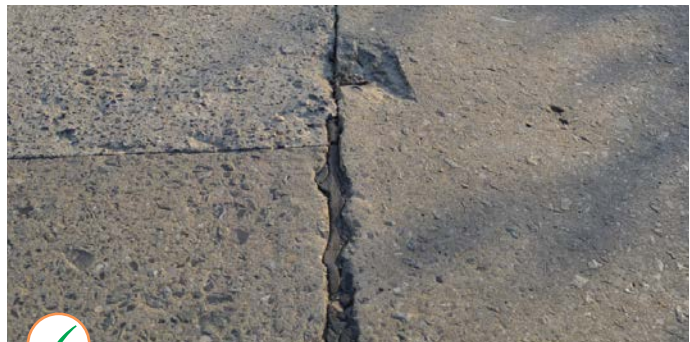
Afdruk		Ook zichtbaar
Grens tussen 2 rijstroken	✓	
Exclusief in de + en - 10 cm	✓	
-	-

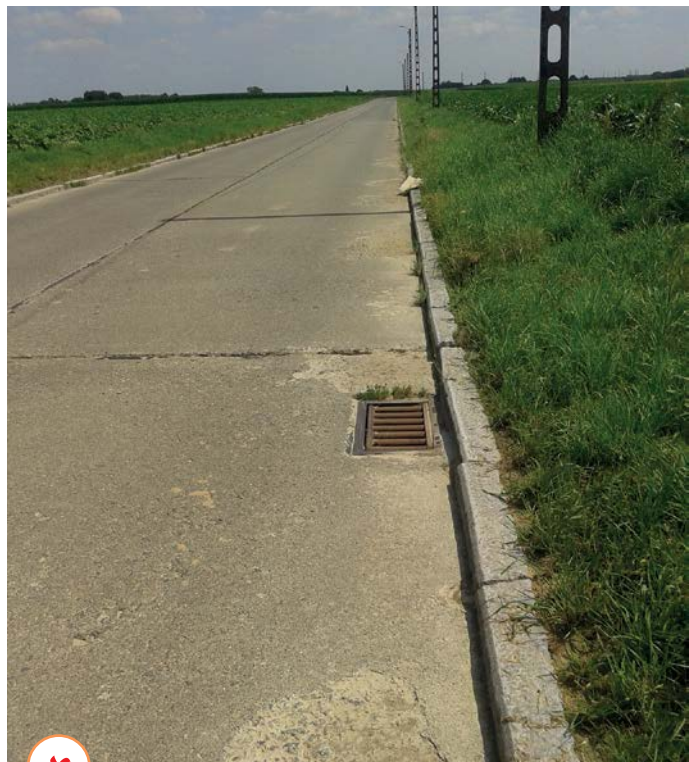
Afdruk		Ook zichtbaar
Exclusief in de 20 cm	x	OM
-	-	
-	-

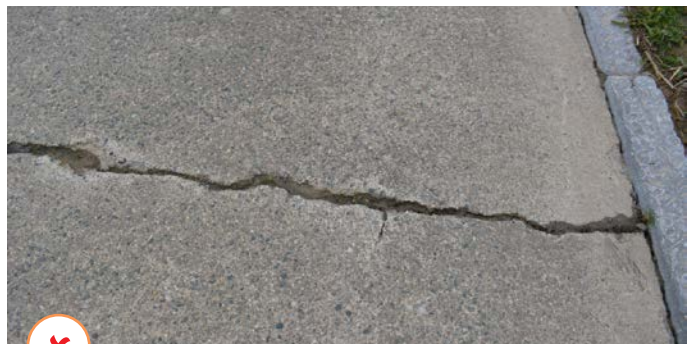
Afdruk		Ook zichtbaar
Exclusief in de 20 cm	✗	DS
-	-	
-	-

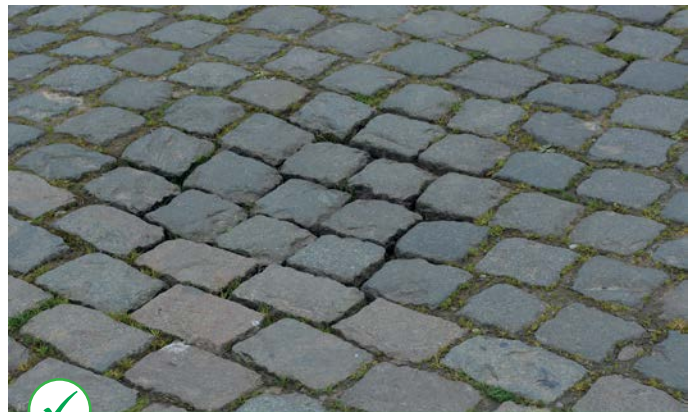
Afdruk		Ook zichtbaar
Deformatie \geq 1 cm (3 cm, kassei)	✓	LST
Niet exclusief in de randzone	✓	
Verzakking (niet in de rijsporen)	-

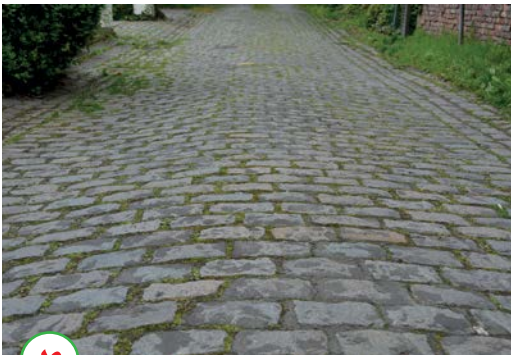
Afdruk		Ook zichtbaar
Diepte \geq 1 cm	✗	
In de rijsporen	-

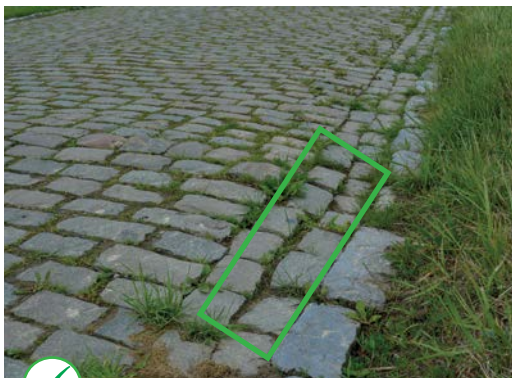
Afdruk		Ook zichtbaar
Exclusief in de 20 cm	✓	
-	-	
-	-

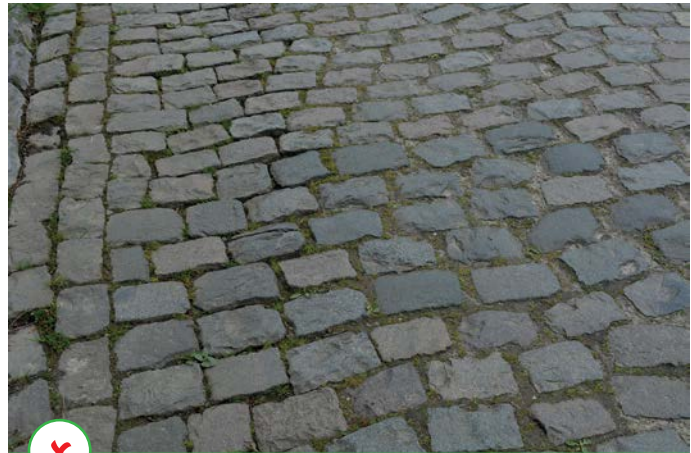
Afdruk		Ook zichtbaar
Min. 3 elementen binnen 1 m	✗	LST
-	-	
-	-

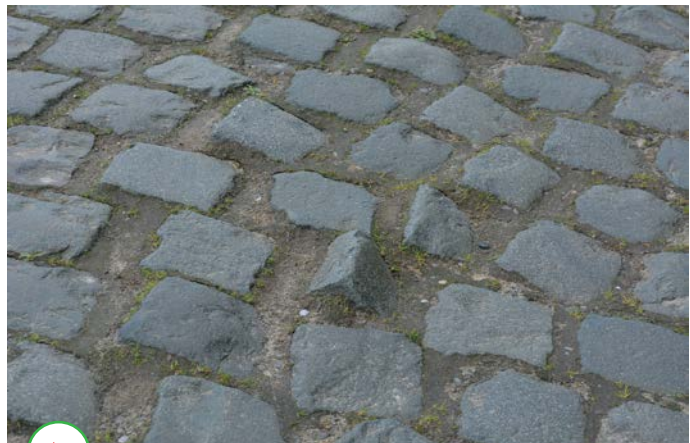
Afdruk		Ook zichtbaar
Min. 3 elementen binnen 1 m	✗	
-	-	
-	-
