OCW bestudeert het nestelen van wilde zandbijen in de verharding van de Brusselse trottoirs via het Streetbees-project

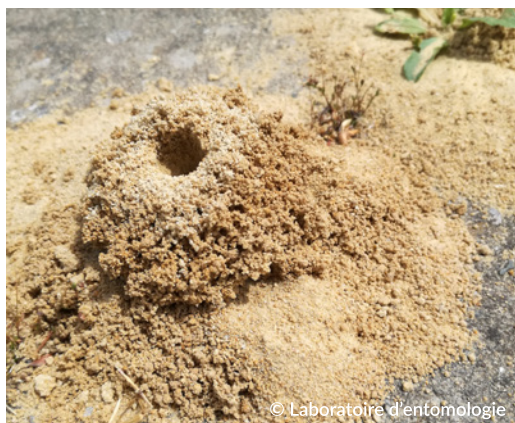
Figuur 1 - Zandhoopje afkomstig van een in een Brussels trottoir nestelende zandbij

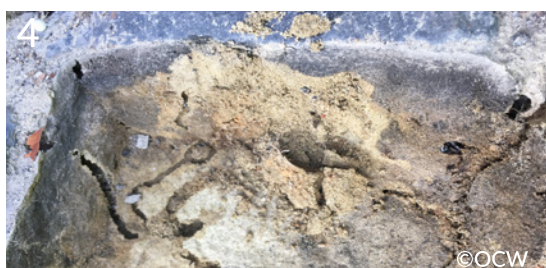
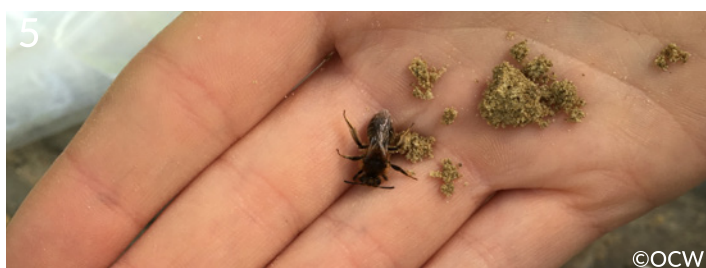
Figuur 3 – Opgravingen uitgevoerd in de Dekensstraat in Etterbeek: 1. Demontage van de straatkeien. 2. Profiel van de eerste centimeters. 3. Doorzoeken van de fundering van geel zand. 4. Bijgang in de straatlaag. 5. Zandbij in de fundering (20-27 cm diepte).

Om de structuur van de verharding verder te analyseren, heeft OCW op twee nestplaatsen gegraven. Concreet werden verschillende kleinschalige elementen gedemonteerd om de dikte en de aard van de straatlaag en de fundering te beoordelen. Er werden monsters genomen om de granulometrie in het laboratorium te bepalen.

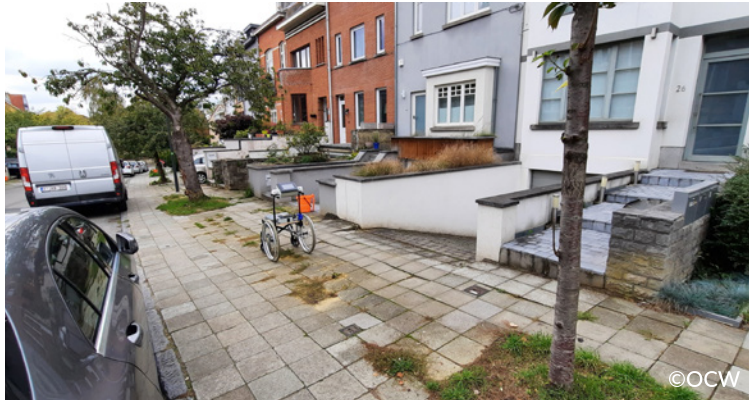
Figuur 4 – Metingen uitgevoerd met de meetstoel op de trottoirs van de Koloniaalleaan in Watermaal-Bosvoorde

Op dezelfde twee locaties werden, om het onderdeel “comfort van de verharding” in dit project te integreren, ook metingen verricht met de meetstoel van OCW. Het begrip comfort is inderdaad een prioriteit van het Brussels Hoofdstedelijk Gewest en het was dan ook relevant om het comfort op deze nestplaatsen te meten om de gebruikskwaliteit voor de voetgangers te beoordelen.

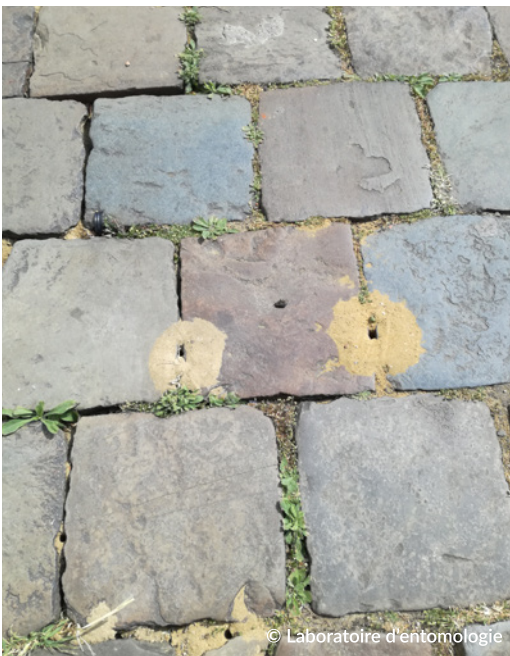
Figuur 6 – Nestelen in een trottoir met zandsteenbestrating

- alle nestplaatsen van de bijen bevinden zich ter hoogte van de voegen, die deze individuen de mogelijkheid bieden hun gangen te graven. Met andere woorden, alle nestplaatsen werden waargenomen op elementenverhardingen. De gemiddelde voegbreedte, gemeten op de nestplaatsen, bedraagt **1,1 cm**. Anderzijds is de mogelijkheid tot nestelen het gevolg van de aanwezigheid van niet-gebonden voegvullingsmaterialen (meestal zand) of van de aantasting van een gebonden verbinding (bv. mortel);

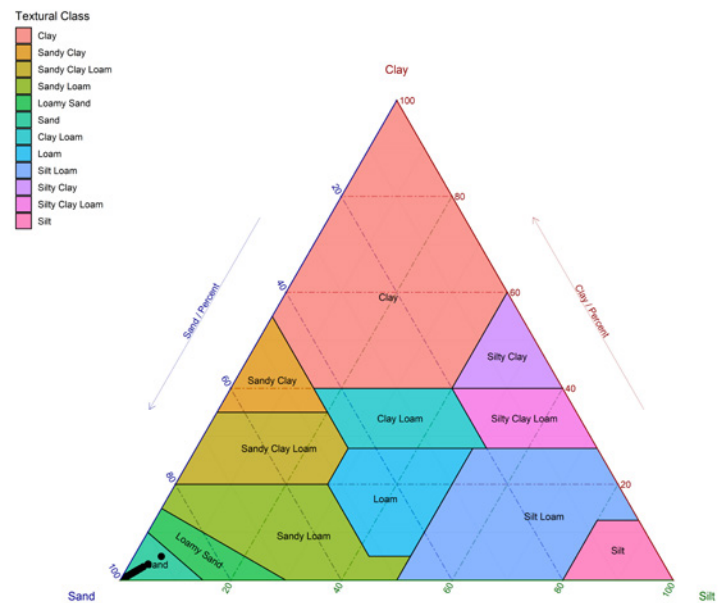
USDA Textural Classification Chart

Figuur 7 – Zandtextuur van de hoopjes

- 80% van de plaatsen waar bijen nestelen is **aangelegd op een soepele, niet-gebonden wijze**, hetgeen overeen lijkt te stemmen met de eisen die bijen stellen aan de keuze van een zanderige, drainerende textuur. Ze nestelen bij voorkeur in grond die niet te vochtig (overstroomd ...) of te droog is. Uit de resultaten van de korrelgrootteanalyse blijkt dat de monsters van de bemonsterde zandhoopjes allemaal overeenkomen met een **textuur van het type "zand"** in de USDA-driehoek;

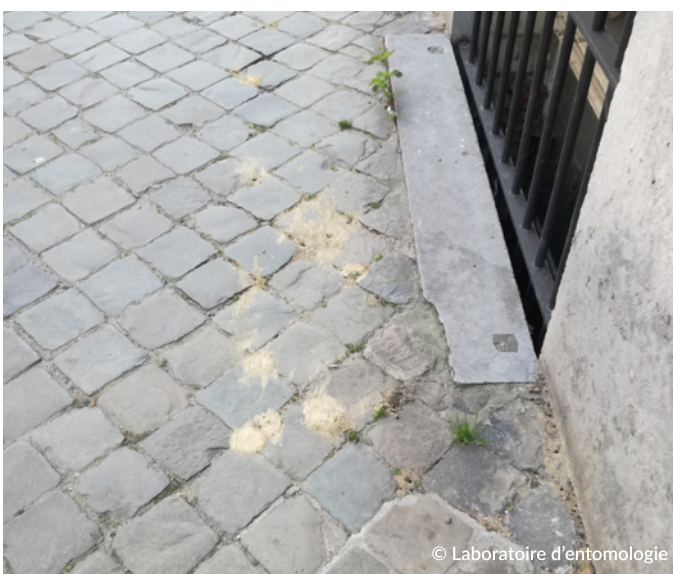
Figuur 8 – Nestelen aan een dorpel van een huis

- de waargenomen nestplaatsen bevinden zich op het trottoir, maar niet uitsluitend, aangezien verscheidene nestplaatsen ook werden waargenomen ter hoogte van de **dorpels en trappen aan huizen**. Dit verschijnsel, dat nog niet in de gespecialiseerde literatuur is vermeld, gaat systematisch gepaard met een gebrek aan voegmateriaal op deze plaatsen, waardoor de zanderige laag onder de verhardingen gemakkelijker toegankelijk is voor grondbewonende soorten;
- de nestzones vallen samen met zones waar de verharding min of meer is aangetast en een **onvoldoende niveau van voetgangerscomfort** biedt met het oog op de mobiliteitsvereisten die zijn vastgelegd in het mobiliteitsplan Good Move van het Brussels Hoofdstedelijk Gewest. Dit gebrek aan comfort houdt verband met een combinatie van factoren: de vlakheid van de verharding, de schadetoestand van de verharding en de breedte van de voegen.

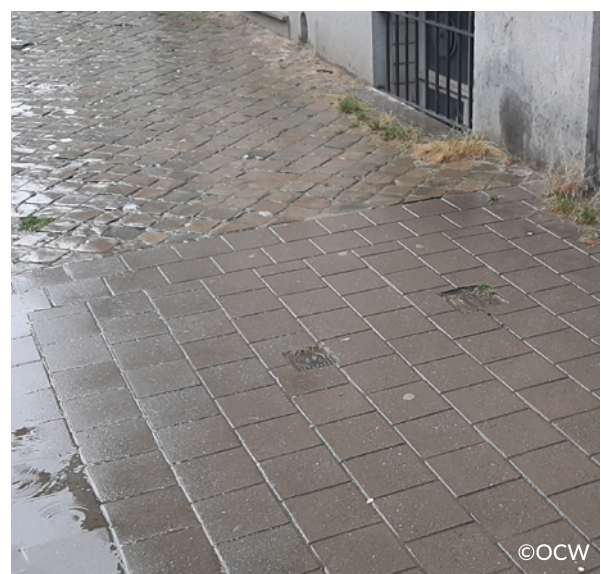
Figuur 9 – De nestplaats bevindt zich in het trottoir met zandsteenbestrating, waarvan het comfort onvoldoende is (-0,6/10); het trottoir met betontegels heeft een hoog comfort (10/10), maar geen nestplaatsen

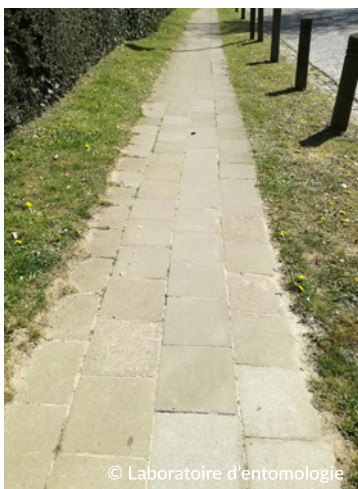
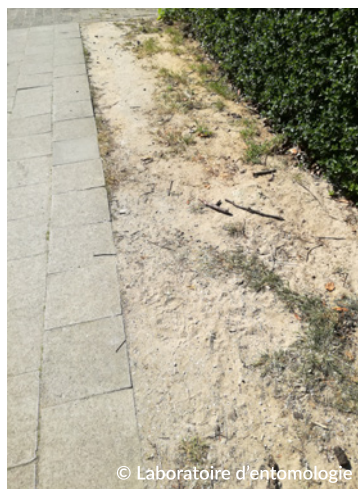
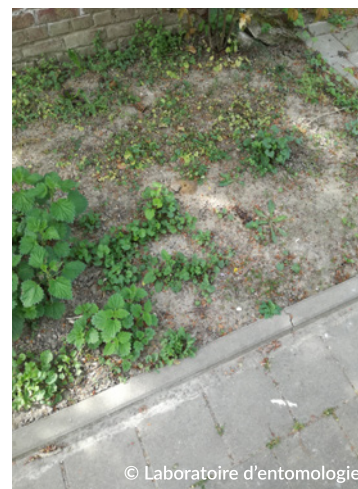
Figuur 11 - Trottoirs in de gemeente Ukkel met al dan niet begroeide perken die geschikt zijn voor grondbewonende soorten

Het mogelijke compromis bestaat er daarom in prioriteit te geven aan voetgangerscomfort op natuurlijke voetgangersroutes, namelijk langs gevels, alsook langs “wenslijnen” voor voetgangers (bv. randen en diagonalen op een voetgangersplein). In de periferie van deze zone kunnen gunstigere structuren voor het nestelen van bijen worden voorgesteld. Een andere oplossing is het aanleggen en/of onderhouden van een groenstrook aan de rand van het trottoir, zoals er reeds bestaan in Brussel.
