MBCF durables sur les routes belges: l'importance d'une évaluation objective de l'état d'une chaussée pour l'application d'un MBCF

Introduction

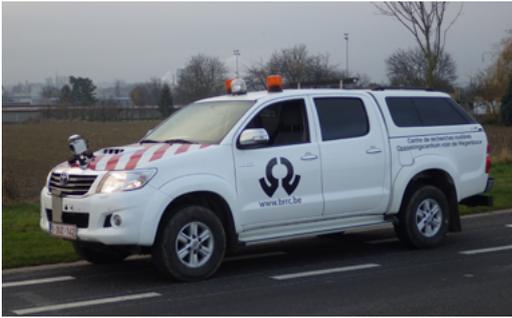
Figure 1 - Véhicule de mesure CRR équipé de l'Imajbox®

Une inspection visuelle peut être effectuée à pied sur le terrain. L'inspecteur parcourt à pied la section de route et enregistre les images des dégradations observées visuellement. Divers outils électroniques peuvent également être utilisés pour réaliser l'inspection visuelle, par exemple lorsque la section est trop dangereuse pour être inspectée à pied. Ces outils sont décrits dans la méthode de mesure CRR MF 89 (Van Geem et al., 2020). Au cours du projet NBN, le système Imajbox® a été utilisé sur un véhicule de mesure (figure 1).

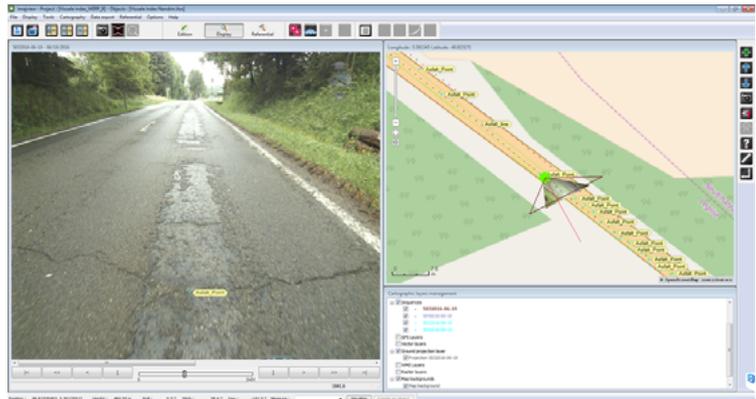
Figure 2 - Contrôle visuel avec Imajview® à partir des images de l'Imajbox®

Avec ce système, avant la mise en œuvre, des images ont été prises des sections de route auxquelles un MBCF allait être appliqué. La qualité de ces images dépendait des circonstances dans lesquelles elles avaient été prises. Il faut beaucoup de lumière et un revêtement sec pour obtenir des images exploitables. Les images capturées ont ensuite été traitées à l'aide d'un logiciel spécial (*Imajview*®). Par conséquent, cette méthode d'inspection ne permet pas vraiment de gagner du temps, mais elle est beaucoup plus sûre pour l'inspecteur (pas d'exposition au trafic). Autre avantage: les données et les images restent disponibles sous forme numérique et peuvent être consultées ultérieurement.

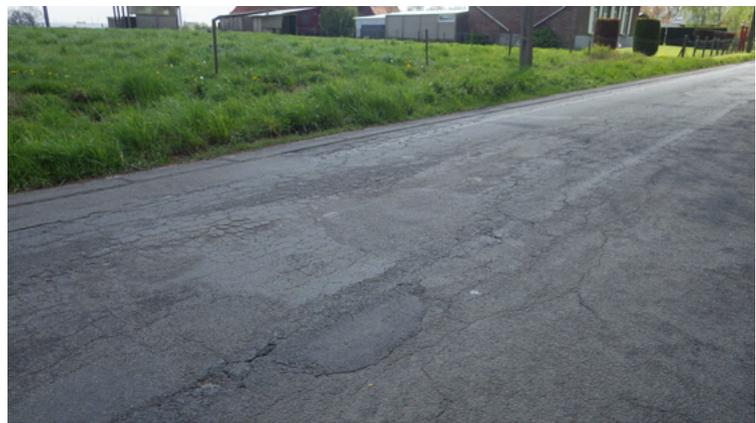
Figure 3 - Revêtement routier ayant atteint la fin de sa durée de vie

Lorsque l'état de la route est trop mauvais, et que la stabilité du revêtement est compromise, comme le montre la figure 3, une inspection visuelle n'est plus à l'ordre du jour. Un traitement avec du MBCF n'offre aucune valeur ajoutée pour la durabilité d'un tel revêtement routier. Le revêtement a atteint la fin de sa durée de vie et nécessite une rénovation structurelle.
